Elektrische AGR-Ventile (z. B. Renault, Opel)

Verklebungen an den Ventilen

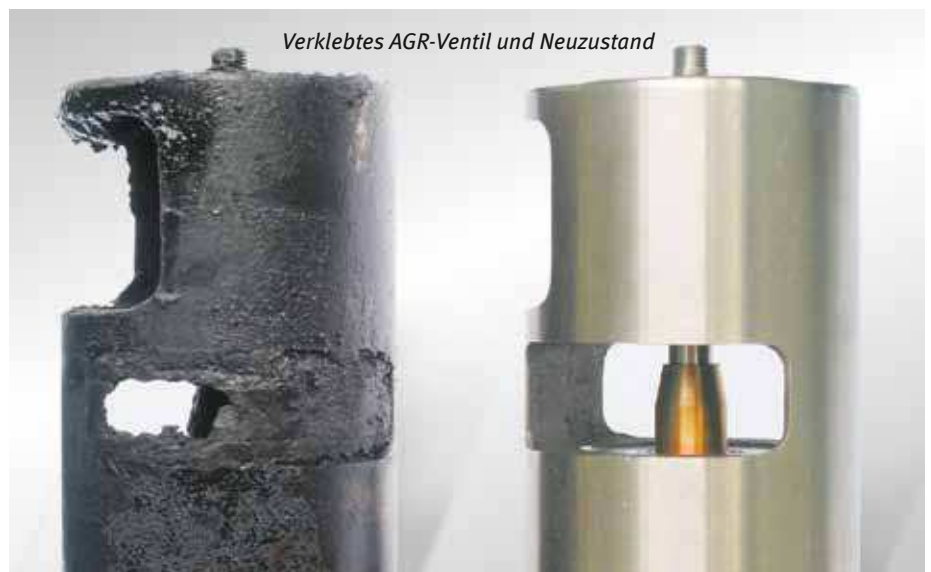
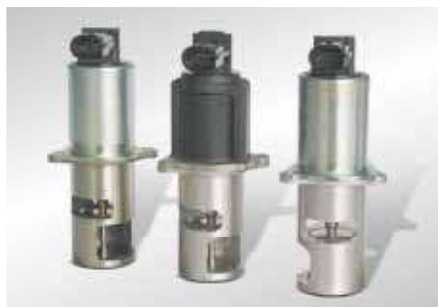
Produktansicht (Auszug)

Die eingebauten elektrischen AGR-Ventile sind durch ölhaltige Ablagerungen verklebt.

- Das Ventil ist schwergängig.
- Das Ventil ist verklebt und öffnet nicht.
- Durch Ablagerungen ist der Öffnungsquerschnitt verringert.
- Das Ventil schließt nicht vollständig.

Die Ursachen liegen in der Regel nicht im AGR-Ventil begründet.

Bei den hier genannten AGR-Ventilen sind die häufigsten Störungsursachen Ablagerungen am Ventilteller oder Ventilsitz. Das AGR-Ventil muss überprüft und ggf. ersetzt werden.

Von einer Reinigung des AGR-Ventils raten wir ab; das Ventil könnte dabei beschädigt werden.
