2005/7

Schäden an Common Rail Hochdruckpumpen CP1 und CP3

Diese Berufsschulinformation beschreibt Ursachen bei Ausfällen dieser hoch belasteten Pumpen. Zusätzlich zu den Fehlerbildern werden Fehlerquellen und Auswirkungen beschrieben.

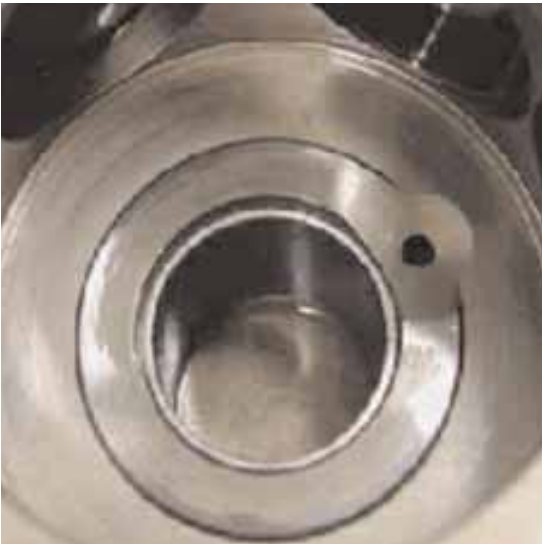
**A. Schlecht filtrierter Kraftstoff**

Verunreinigter Kraftstoff (z.B. mit Schmutz, Lösungsmittel, Altöl, Alkohol, Kerosin). Beschädigung der Anlauffläche bewirkt Triebwerksschäden durch den hierbei auftretenden starken Verschleiß.

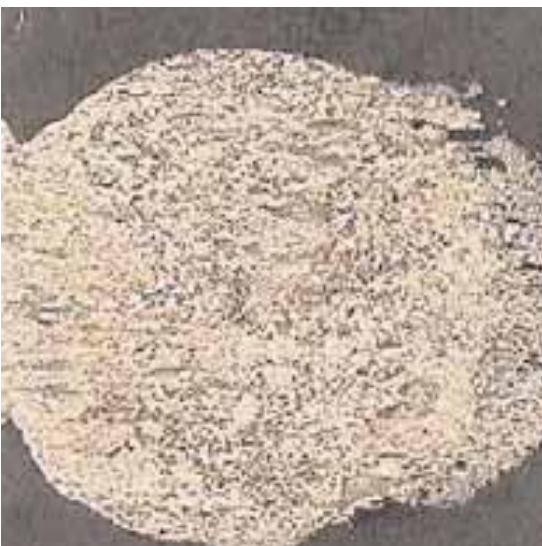
CP1 Pumpengehäuse
leichter Verschleiß, in Ordnung

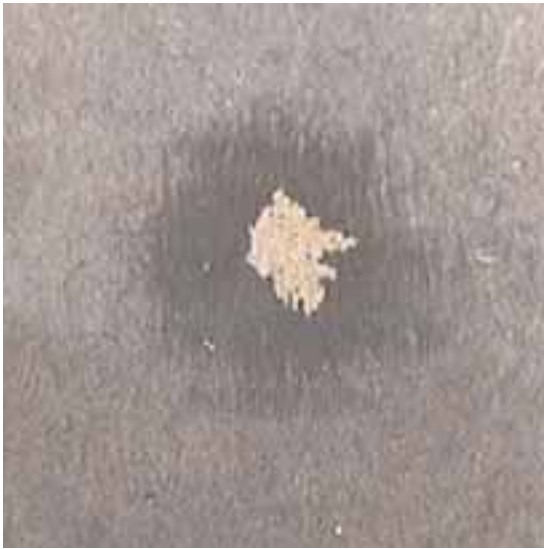
**A. Schlecht filtrierter Kraftstoff**

Verunreinigter Kraftstoff (z.B. mit Schmutz, Lösungsmittel, Altöl, Alkohol, Kerosin). Laufrolle stark beschädigt: Dadurch auch Beschädigung an der Kolbenfuß-Gleitscheibe.

Beides muss ausgetauscht werden!!

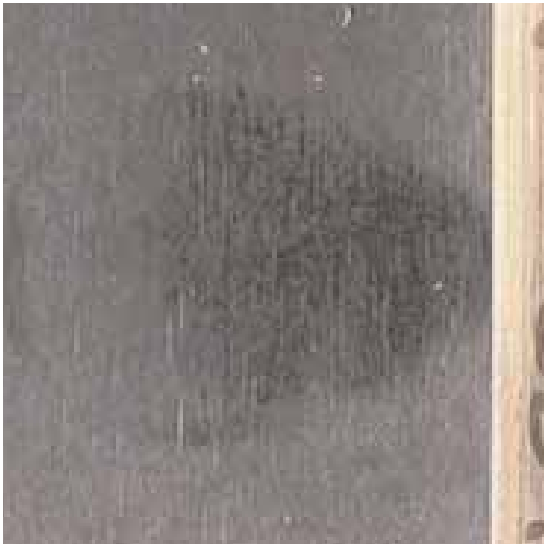
**A. Schlecht filtrierter Kraftstoff**

Verunreinigter Kraftstoff (z.B. mit Schmutz, Lösungsmittel, Altöl, Alkohol, Kerosin). Laufrolle leicht beschädigt, dadurch auch Kolbenfuß-Gleitscheibe beschädigt.

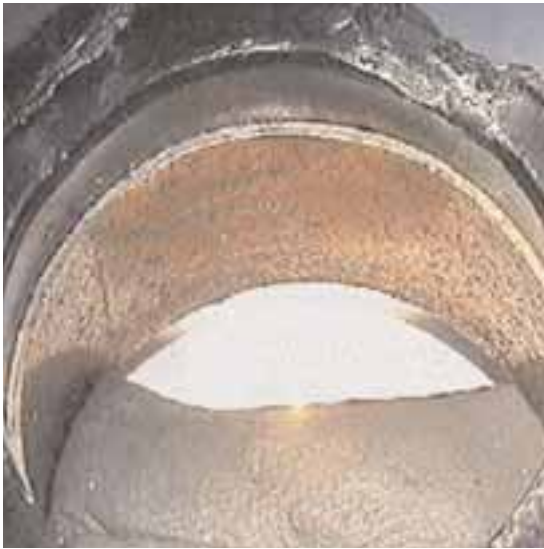
**A. Schlecht filtrierter Kraftstoff**

Gleitlagerbuchse in der Laufrolle beschädigt u. gewandert, dadurch auch Beschädigung der Anlauffläche im Pumpengehäuse. Grund: Verunreinigter Kraftstoff (z.B. mit Schmutz, Lösungsmittel, Altöl, Alkohol, Kerosin).

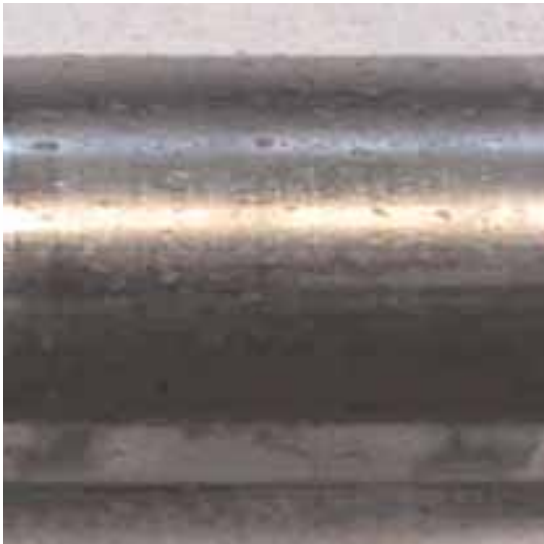
A. Schlecht filtrierter Kraftstoff

Laufrolle beschädigt durch Fremdkörper (gefressener und abgebrochener Kolbenfuß).

Gleitlagerbuchse in der Laufrolle beschädigt u. gewandert, dadurch auch Beschädigung der Anlauffläche im Pumpengehäuse.

Grund: Verunreinigter Kraftstoff (z.B. mit Schmutz, Lösungsmittel, Altöl, Alkohol, Kerosin).

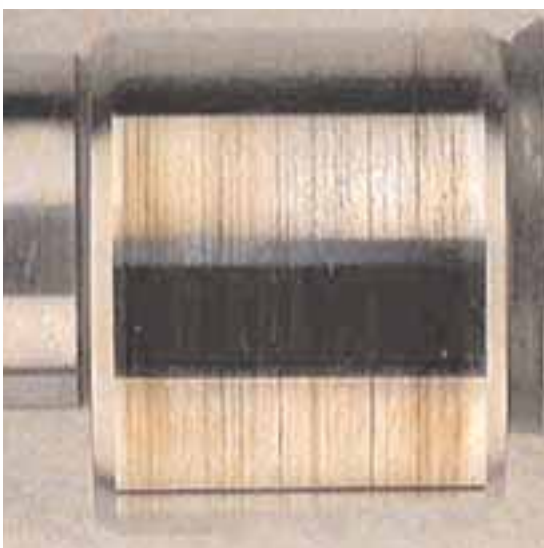
C. So genannte alternative Kraftstoffe/ falscher Kraftstoff

Exzenterwelle beschädigt und blau angelaufen.

Grund: Zu geringe Schmierung durch falschen Kraftstoff (Benzin).

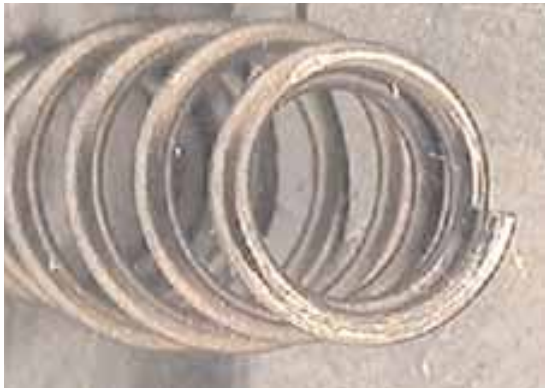
**B. Wasser im Kraftstoff**

Kolbenfeder angerostet, zu hoher Wasseranteil im Kraftstoff.

Grund: Wasser im Kraftstoff, Tankbelüftung/ Einfüllstutzen undicht. Ablagerungen und Korrosion durch ungeeigneten Kraftstoff.

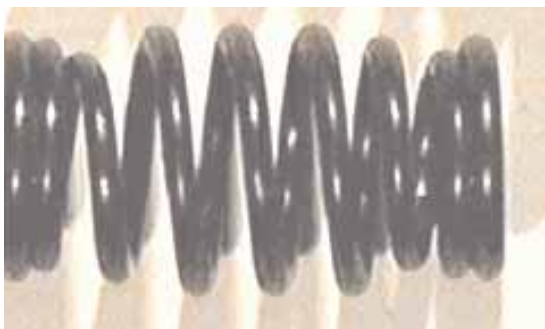
**C. So genannte alternative Kraftstoffe**

Kolbenfederschuttschicht abgewaschen.

Grund: Betankung durch Biodiesel, RME, PME, FAME, "Fatty Acid Methyl Ester".

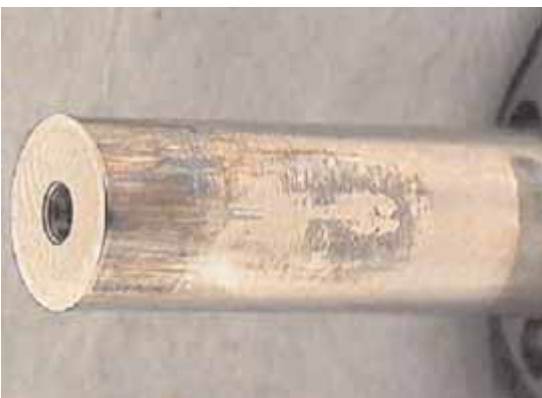
**C. So genannte alternative Kraftstoffe/
falscher Kraftstoff**

Pumpenkolben gefressen.

Grund: Zu geringe Schmierung durch falschen Kraftstoff (Benzin, Wasser).

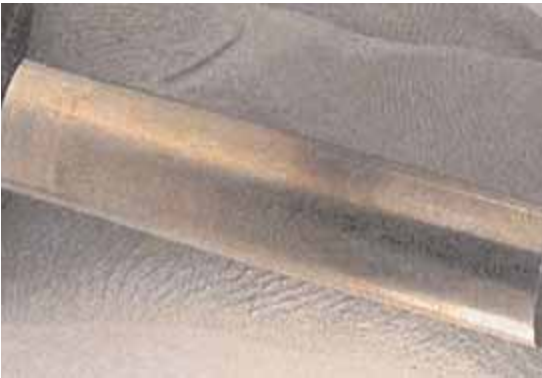
**C. So genannte alternative Kraftstoffe/
falscher Kraftstoff**

Pumpenkolben gefressen und blau angelauten.

Grund: Zu geringe Schmierung durch falschen Kraftstoff (Benzin, Wasser).

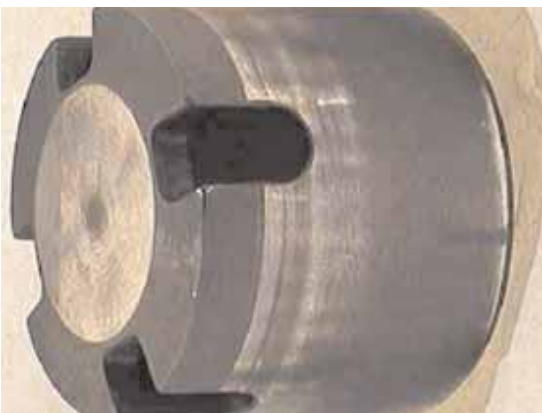
C. So genannte alternative Kraftstoffe/ falscher Kraftstoff

Tassenstößel gefressen und blau angelaufen.

Grund: Zu geringe Schmierung durch falschen Kraftstoff (Benzin, Wasser).

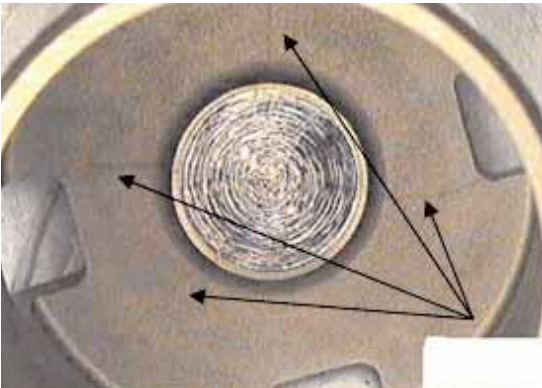
C. So genannte alternative Kraftstoffe/ falscher Kraftstoff

Tassenstößel an Kolbenaufstandsfläche gefressen und blau angelaufen.

Grund: Zu geringe Schmierung durch falschen Kraftstoff (Benzin, Wasser).

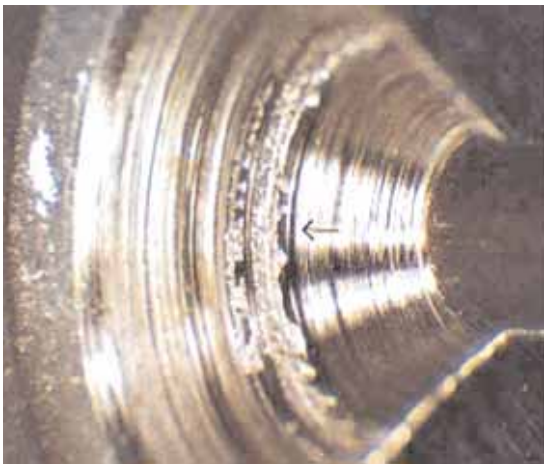
**A. Schlecht filtrierter Kraftstoff**

Verunreinigter Kraftstoff (z.B. mit Schmutz, Lösungsmittel, Altöl, Alkohol, Kerosin).

Dichtfläche des Saugventils beschädigt: Bewirkt Undichtigkeit im Hochdruckraum, dadurch entstehen starke Schwankungen in der Förderleistung.

Fehlereintrag: Raildruck außer Bereich.

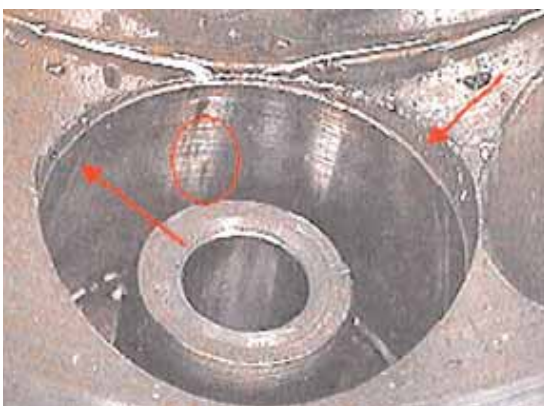
**D. Mechanischer Verschleiß**

Kavitation am Saugventil durch Luftblasen im Kraftstoff verursacht durch: z.B. undichte Förderpumpe, Filter verstopft.

Dichtfläche beschädigt bewirkt Undichtigkeit im Hochdruckraum, wodurch starke Schwankungen in der Förderleistung die Folge sind.

Fehlereintrag: Raildruck außer Bereich.

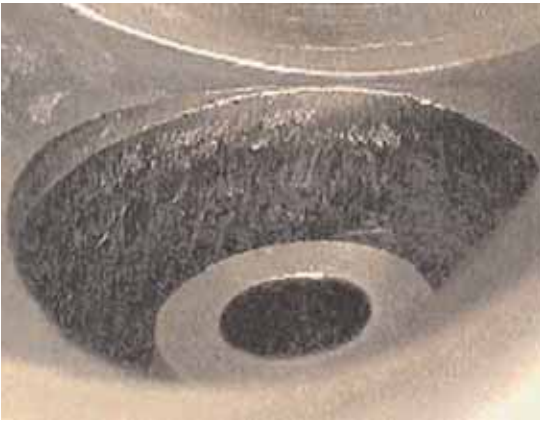
**D. Mechanischer Verschleiß**

Beschädigte Tassenstößelführung (Pfeile) durch Fremdkörper bewirkt ein Klemmen des Pumpenkolbens, wodurch starke Schwankungen in der Förderleistung entstehen. Pumpe wird sehr laut.

Fehlereintrag: Raildruck außer Bereich.

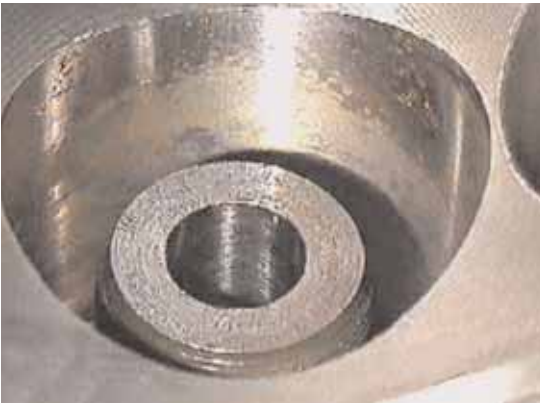
D. Mechanischer Verschleiß

Stark beschädigte Tassenstößelführung durch Fremdkörper bewirkt: Klemmen des Pumpenkolbens; starke Schwankungen in der Förderleistung sind die Folge. Pumpe wird sehr laut.

Fehlereintrag: Raildruck außer Bereich.
