## Kolbenschäden – erkennen und beheben

### 3.4 Verbrennungsstörungen

#### 3.4.5 Ringstegbrüche

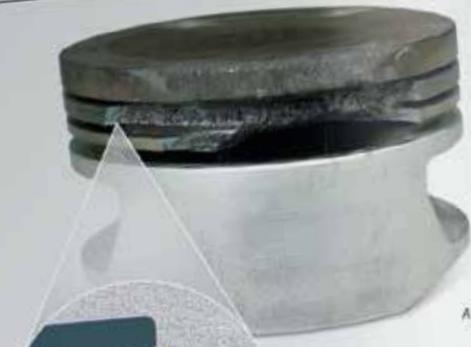
Abb. 1

- Beschreibung**
- Ringstegbruch auf einer Kolbenseite zwischen dem ersten und zweiten Verdichtungsring (Abb. 1).
  - Bruch, ausgehend vom oberen Nutgrund schräg ins Kolbenmaterial. Austritt im darunter liegendem Nutgrund (Abb. 2).
  - Bruch verbreitert sich nach unten.
  - Keine Kolbenfresser oder Überhitzungserscheinungen.

**Beurteilung**  
Ursache für Stegbrüche sind keine Materialfehler, sondern Materialüberlastungen. Sie unterscheiden sich nach 3 Ursachen:

**1. Klopfende Verbrennung**  
Die Oktanzahl des Kraftstoffs reicht nicht für alle Betriebs- und Belastungszustände des Motors (siehe Kapitel „Allgemeines über Kolbenshäden durch Verbrennungsstörungen an Ottomotoren“).

Ringstegbrüche durch klopfende Verbrennung treten meistens auf der Drucksseite auf. Ursache einer klopfenden Verbrennung beim Dieselmotor ist ein Zündverzögerung.

**2. Flüssigkeitsschläge**  
Bei stehendem oder laufendem Motor gelangt Flüssigkeit (Wasser, Kühlmittel, Öl oder Kraftstoff) unbeabsichtigt in den Verbrennungsraum. Da sich Flüssigkeiten nicht komprimieren lassen, werden Kolben und Kurbetrieb im Verdichtungsstakt enorm belastet. Folge: Ringstegbrüche, Nebenbrüche oder Pleuel- und Kurbelwellenschäden.
