**MAHLE**

# MOTORENTEILE UND FILTER: SCHADENSBILDER, URSACHEN UND VERMEIDUNG

Technische Information

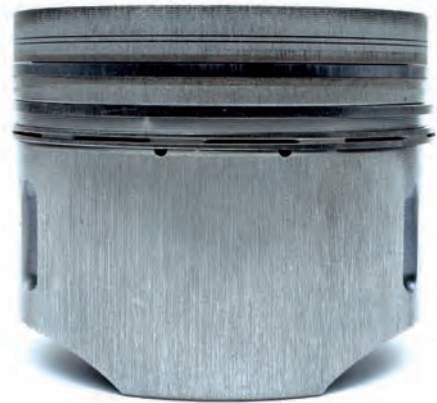
- Der Kolbenschaft weist ein mattes, breites Tragbild auf der Druck- und Gegendruckseite auf (Abb. 1).
- Das Bearbeitungsprofil am Kolbenschaft (Abb. 2) und am Laufpartner (Zylinderwand oder Zylinderlaufbuchse) ist abgetragen (Abb. 3).
- Kolbenschaft, Kolbenringe, Zylinderwand und/oder Zylinderlaufbuchse weisen schmale Riefen in Laufrichtung auf.
- Kolbenringe und Nutflanken haben Höhenverschleiß (Abb. 4).
- An den Kolbenringen ist ein großes Stoßspiel. Die Ringkanten sind messerscharf.
- Die Laufstege des Ölabbstreifings sind abgetragen (Abb. 5).
- Der Kolbenbolzen hat Riefen mit wellenförmigem Profil in Längsrichtung (Abb. 6).
- Auch an anderen Bauteilen, zum Beispiel an einem Ventilschaft, kann man Schmutzverschleiß finden (Abb. 7).

Abb. 1  
Schmutzverschleiß am Kolben –  
starke Riefen in Längsrichtung

- Das Ansaugsystem ist auf Undichtheiten zu prüfen.
- Der Luftfilter muss überprüft und ggf. ausgetauscht werden.
- Vor der Montage müssen das Kurbelgehäuse sowie die Saugrohre von Schmutz befreit werden.
- Während der Montage ist auf Sauberkeit zu achten.

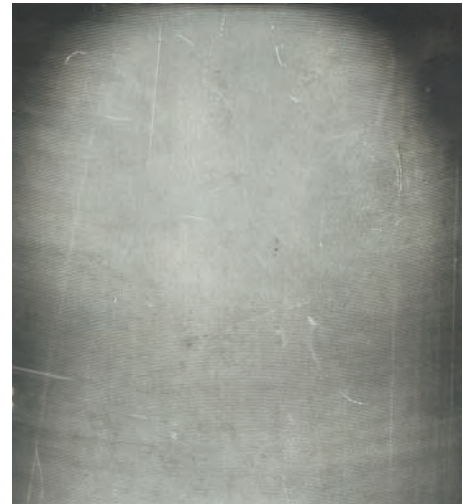
Abb. 2  
Teilweise abgetragenes Bearbeitungsprofil am Kolben-  
schaft

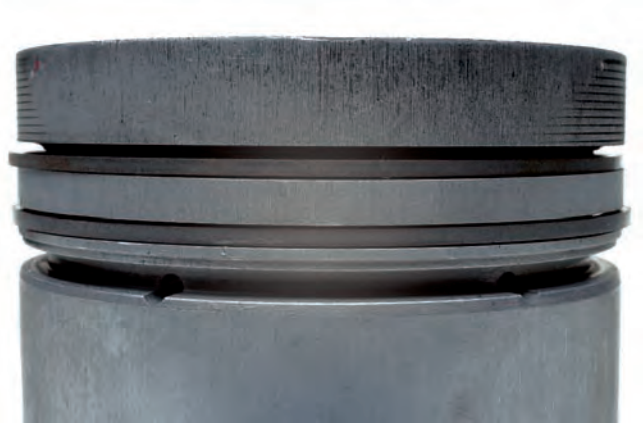
Abb. 4  
Axialverschleiß der Kolbenringe

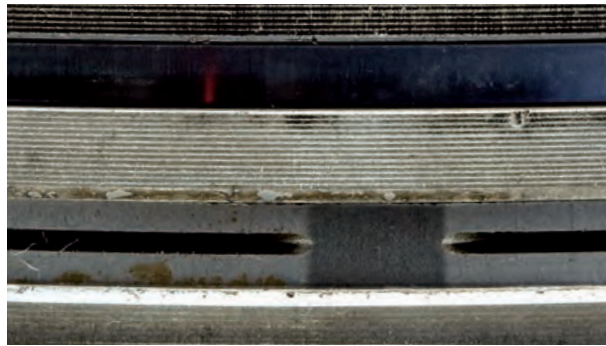
Abb. 5  
Extrem verschlissener Ölabbstreifring

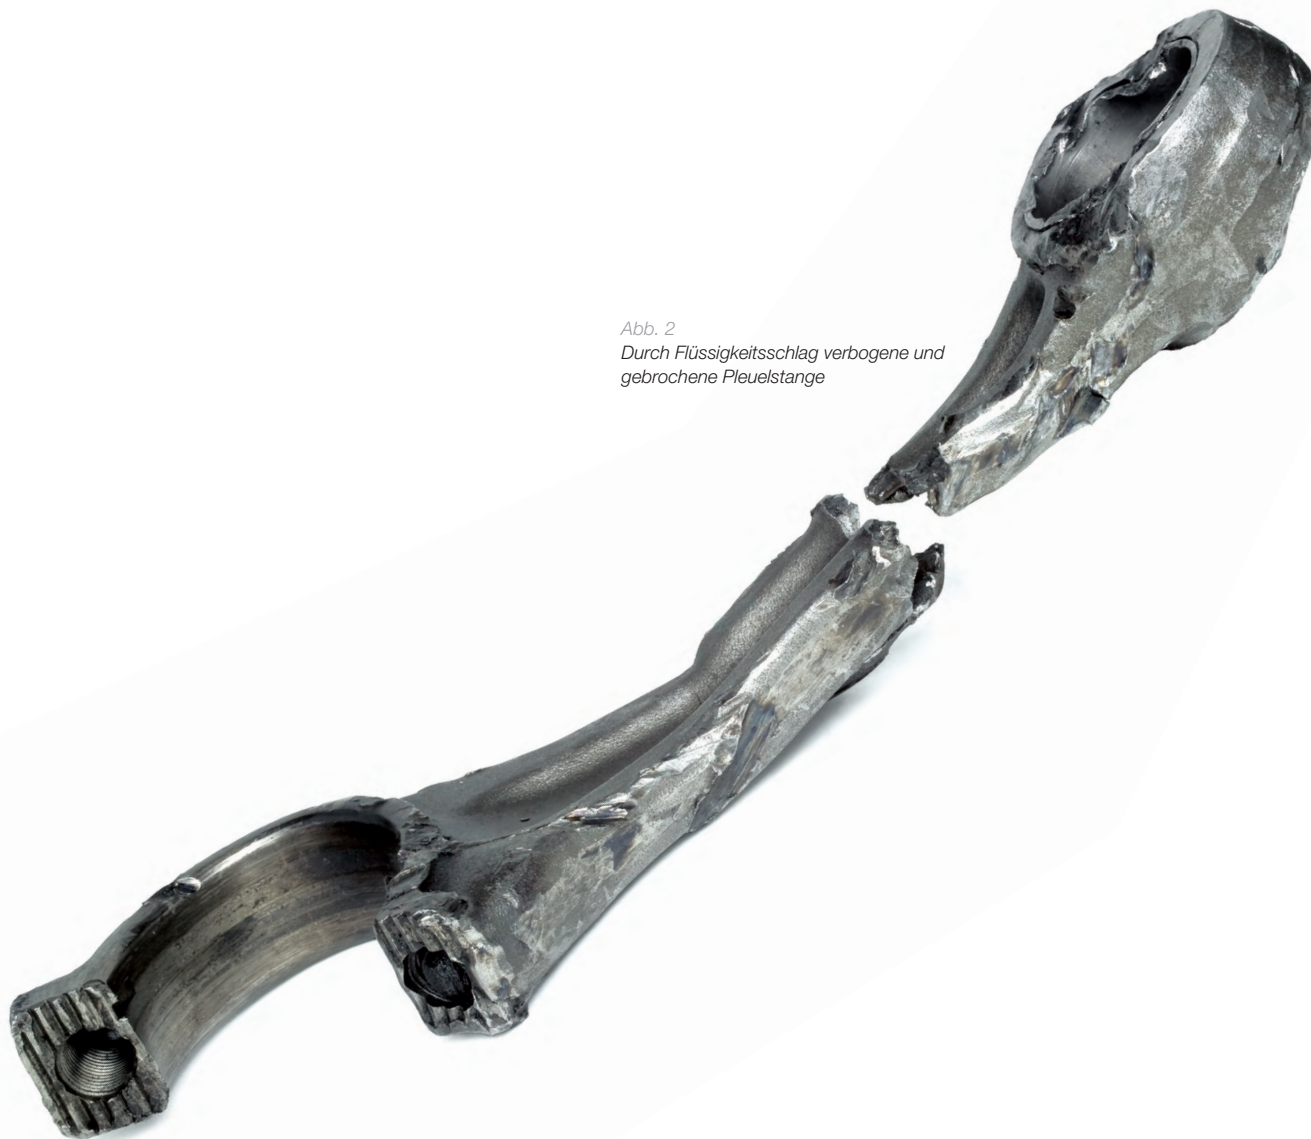
Abb. 2  
Durch Flüssigkeitsschlag verbogene und  
gebrochene Pleuelstange

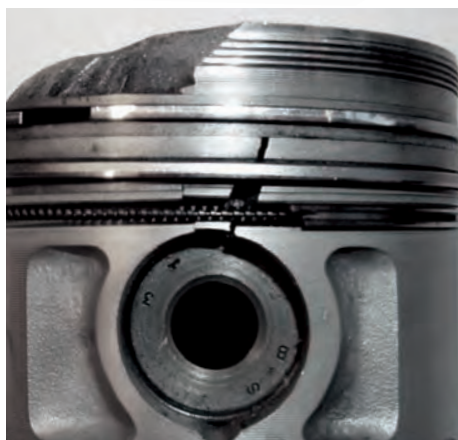
Abb. 3a  
Gewaltbruch vom Kolbenboden bis zur Nabenbohrung

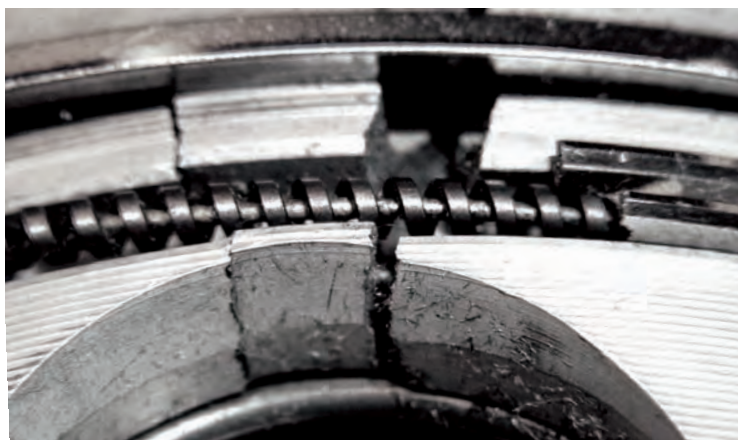
Abb. 3b  
Nahaufnahme eines Gewaltbruchs

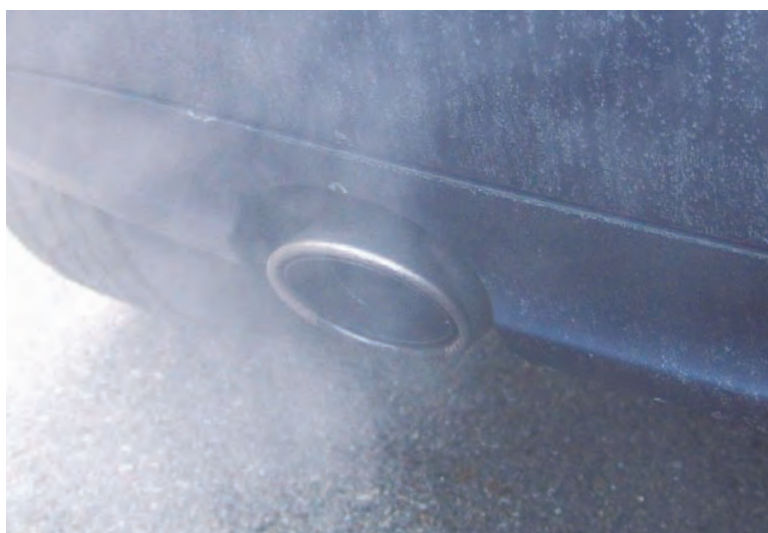
Abb. 2  
Qualmender Auspuff

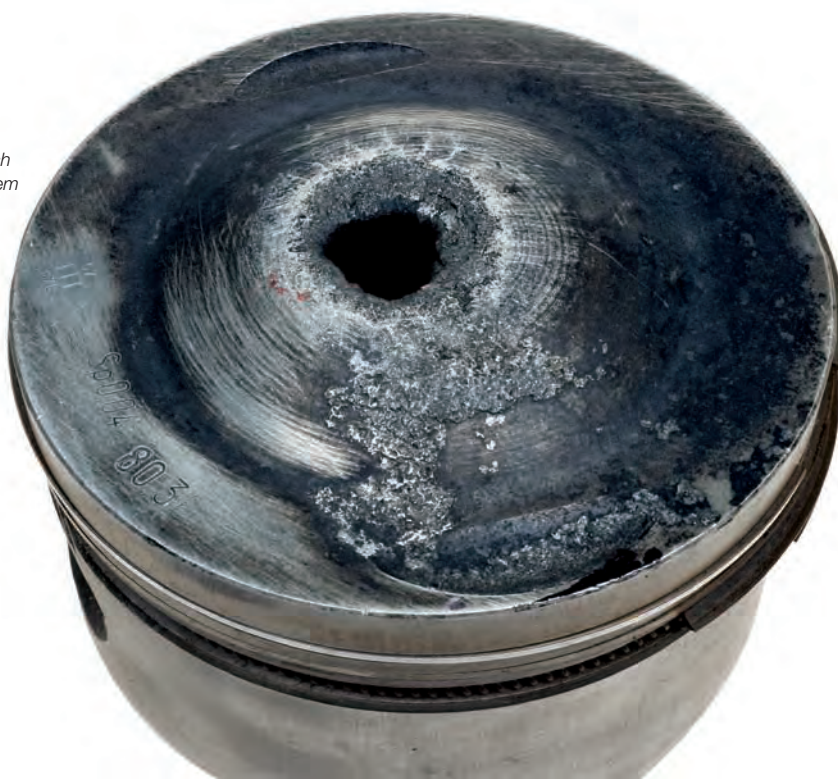
Ursache für den Schaden ist eine lokale Überhitzung. Hierbei muss zwischen Otto- und Dieselmotor unterschieden werden.

Abb. 1  
Loch im Kolbenboden, verursacht durch den Einsatz von Zündkerzen mit falschem Wärmewert

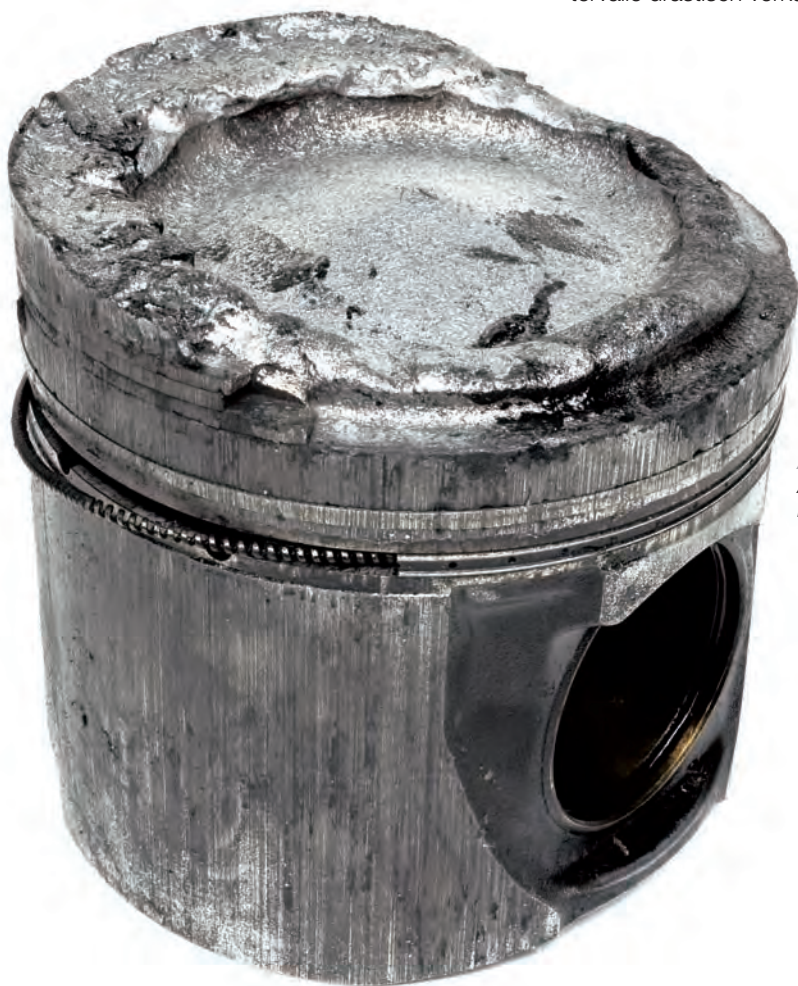
Abb. 2  
Abgeschmolzene Kolbenkrone am Dieselpolben

- Die Einspritzmenge und der Einspritzzeitpunkt müssen nach Herstellerangaben eingestellt werden.
- Die Einspritzdüsen sind auf Dichtheit, Abspritzdruck und Strahlbild zu prüfen.
- Bei der Montage der Kühlöldüsen ist die richtige Ausrichtung zu beachten.
- Die Ölkanäle in Motorblock, Kurbelwelle und Zylinderkopf sind sorgfältig zu reinigen.
- Das Druckregelventil muss auf korrekte Funktion überprüft werden.
- Beim Betrieb des Motors mit Biokraftstoffen müssen die Ölwechselintervalle drastisch verkürzt werden.

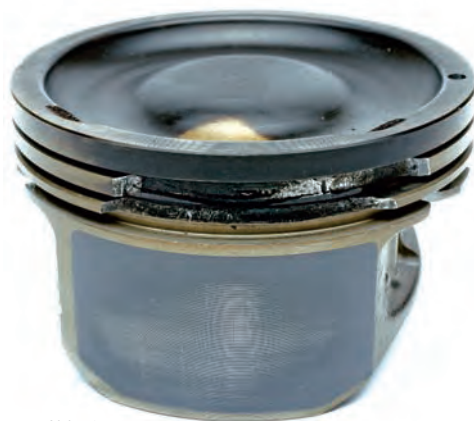
Ursache dieser Schadensbilder sind mechanische Überlastungen, die wiederum entweder durch eine Störung im Verbrennungsprozess, einen Montagefehler oder einen Flüssigkeitsschlag verursacht worden sind.

Abb. 1a  
Gebrochene Kolbenringstege durch Störung im Verbrennungsprozess

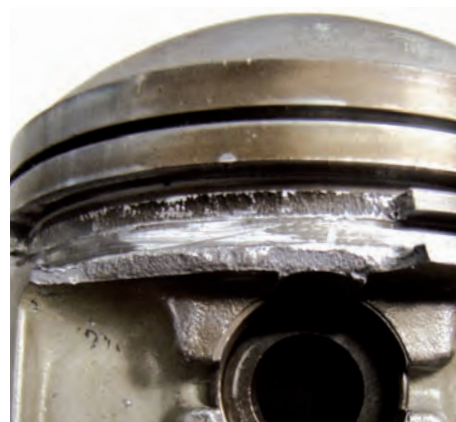
Abb. 1b  
Nahaufnahme des Bruchverlaufs von oben nach unten

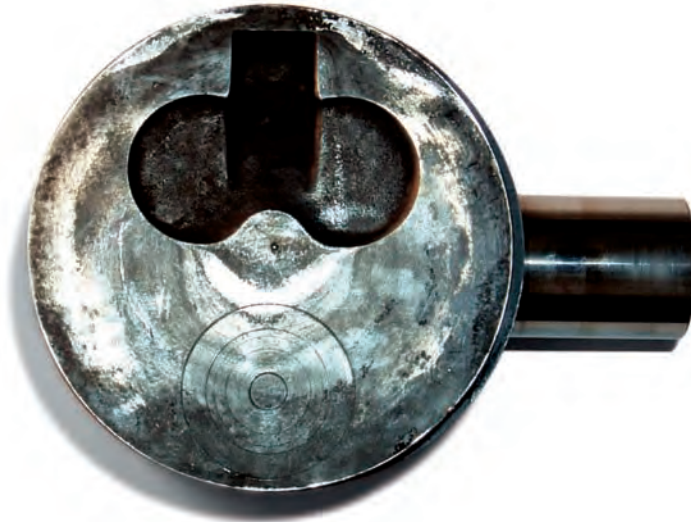
Das zuvor beschriebene Schadensbild beruht auf einem Kollisionsschaden des Kolbens. Mögliche Kollisionspartner sind:

Abb. 1  
Kolbenboden mit Ventilaufschlag

- Beim Einbau müssen die Steuerzeiten korrekt eingestellt werden.
- Während der Montage ist das Spaltmaß an allen Zylindern zu kontrollieren.
- Bei hartem Laufgeräusch muss zur Vermeidung von Folgeschäden der Motor abgestellt und nach der Ursache gesucht werden.

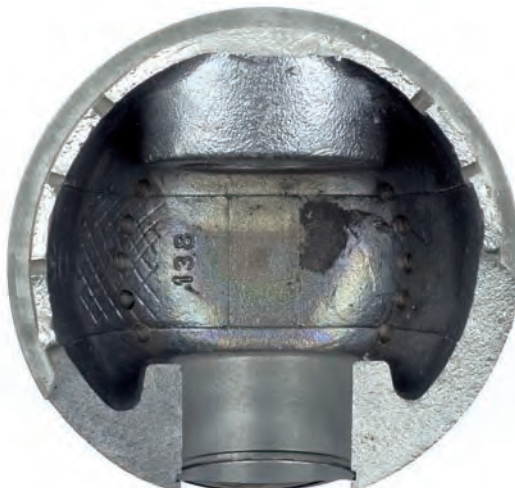
Abb. 3  
Quer auf Höhe der Kolbenbolzenachse abgebrochener Kolben

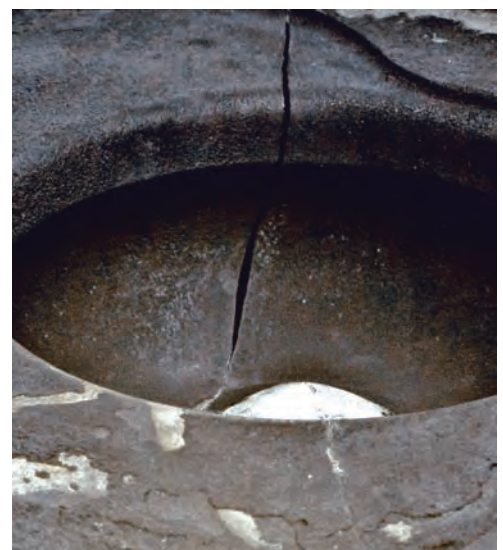
Abb. 1  
Risse im Muldenrand

- Eine Leistungssteigerung und die damit notwendigen Modifikationen am Triebwerk dürfen nur vom Motorenhersteller oder von versierten Motorentunern vorgenommen werden.
- Die Einspritzpumpe muss nach Herstellervorgaben eingestellt werden.

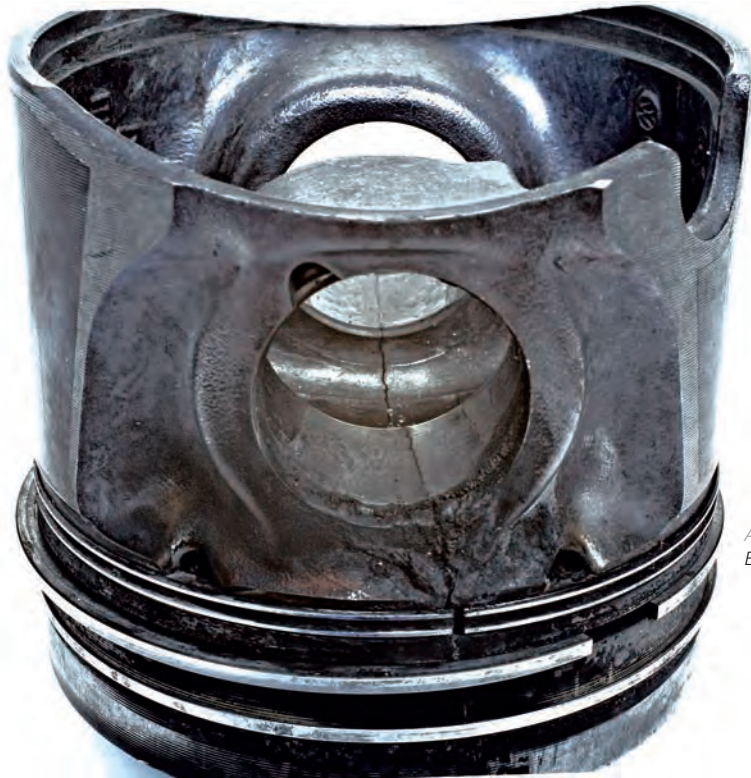
Abb. 2  
Bis in die Nabenbohrung gebrochener Kolben

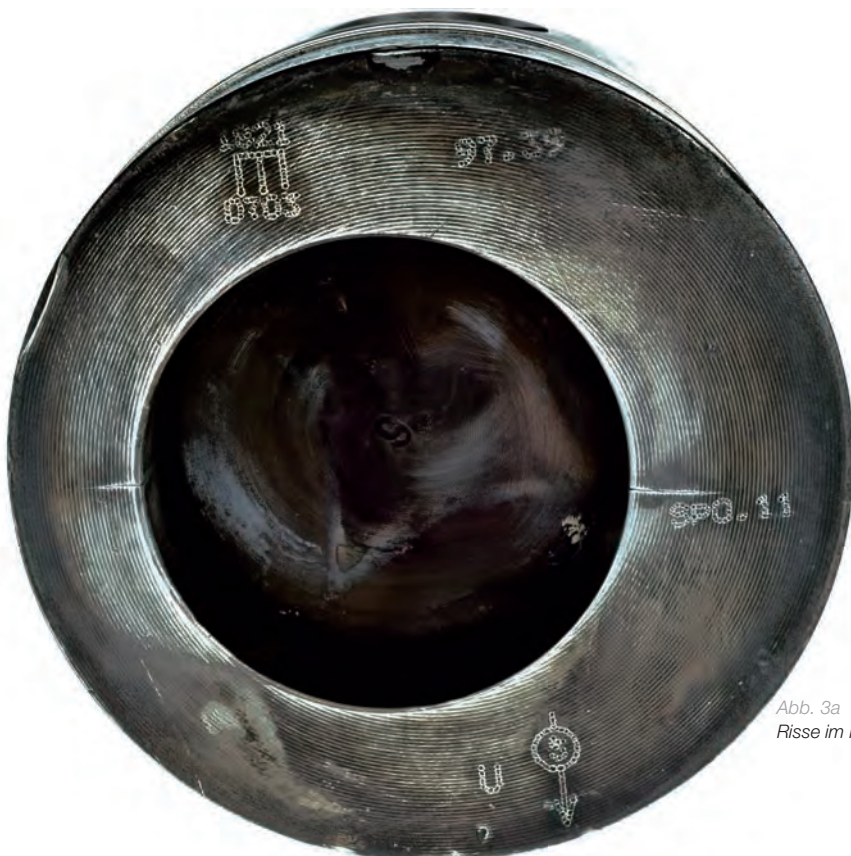
Abb. 3a  
Risse im Muldenrand

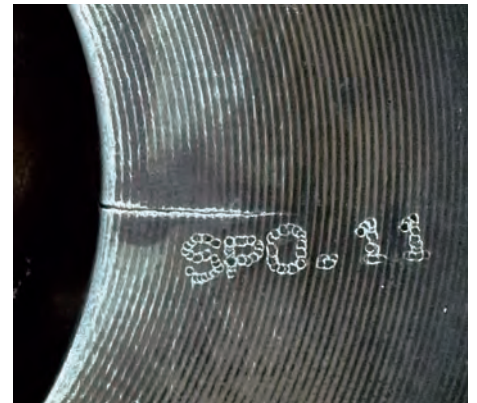
Abb. 3b  
Nahaufnahme

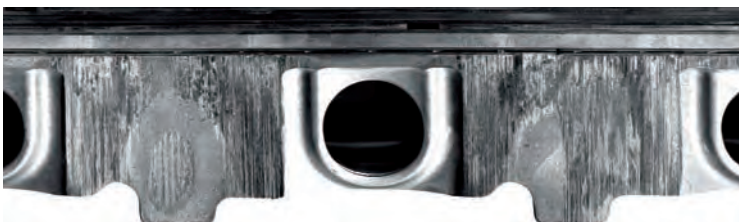
Abb. 1  
Fresser am Kolbenschaft, verursacht durch Spielmangel

- Das korrekte Zylindermaß muss unbedingt eingehalten werden. Dieses kann mittels der auf den Kolben angegebenen Werte (Kolbendurchmesser plus Einbauspiel) ermittelt werden.
- Der Kühlwasserkreislauf ist zu überprüfen, im Einzelnen also:
  - Kühlmittelstand
  - Wasserpumpe (Keilriemen)
  - Thermostat
  - Lüfter
- Das Kühlsystem muss entlüftet werden. Das schließt auch den Heizkreislauf mit ein.

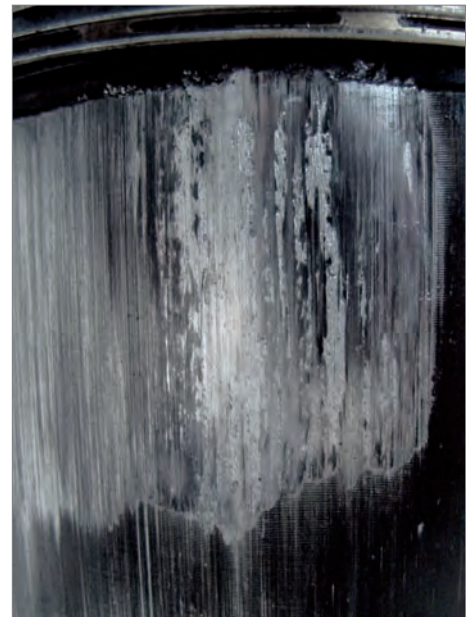
Abb. 2  
Teilweise hochglänzende Fressstellen

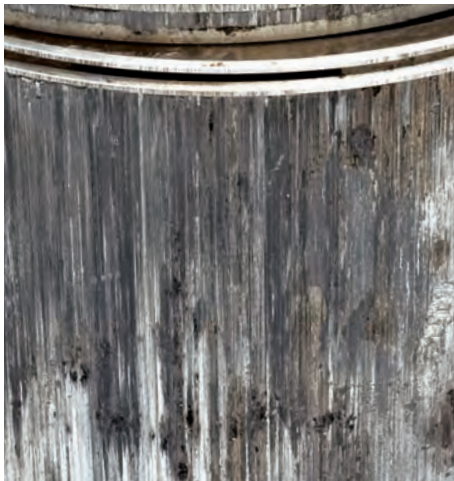
- An der Zylinderwand hat eine Mangelschmierung vorgelegen. Diese kann durch einen zu niedrigen Ölstand, ein zu langes Warmlaufenlassen des Motors oder eine verstopfte Ölbohrung im Pleuel und/oder der Kühltöldüse verursacht werden.
- Das Öl ist durch Kraftstoff oder Wasserkondensation verdünnt (siehe auch Kapitel „2.2 Kraftstoffüberschwemmung“, Seite 8). Dadurch wird die Tragfähigkeit des Ölfilms stark reduziert.
- Es ist Öl, z. B. mit zu geringer Tragfähigkeit, verwendet worden, das nicht für die Motorbelastungen ausgelegt ist.
- Der Rippenzylinder beim luftgekühlten Motor ist z. B. wegen abgerissener Luftleitbleche oder verschmutzter Rippen örtlich überhitzt.

Abb. 1  
Einseitiger Fresser auf der Druckseite am Kolbenschaff

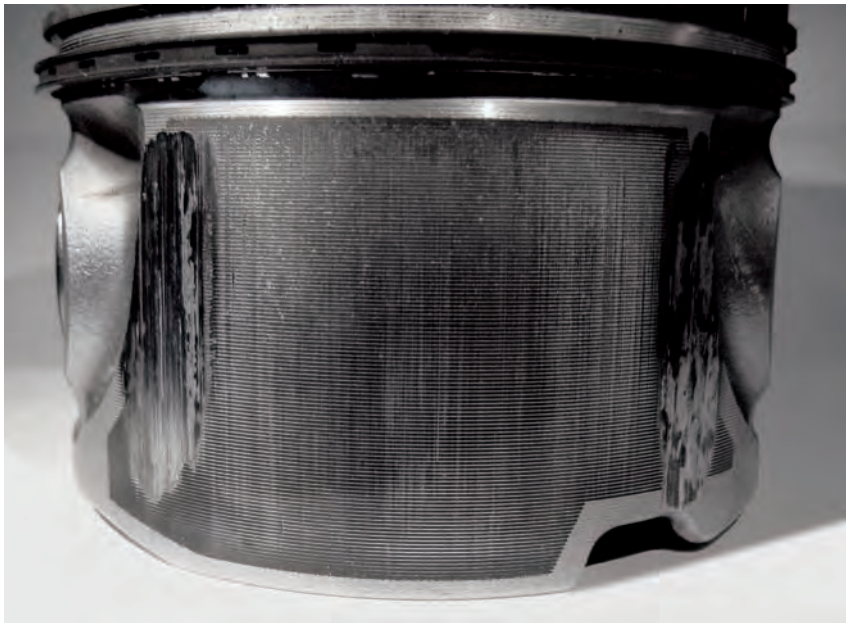
Abb. 2  
Seitliche Kolbenfresser neben der Nabenbohrung

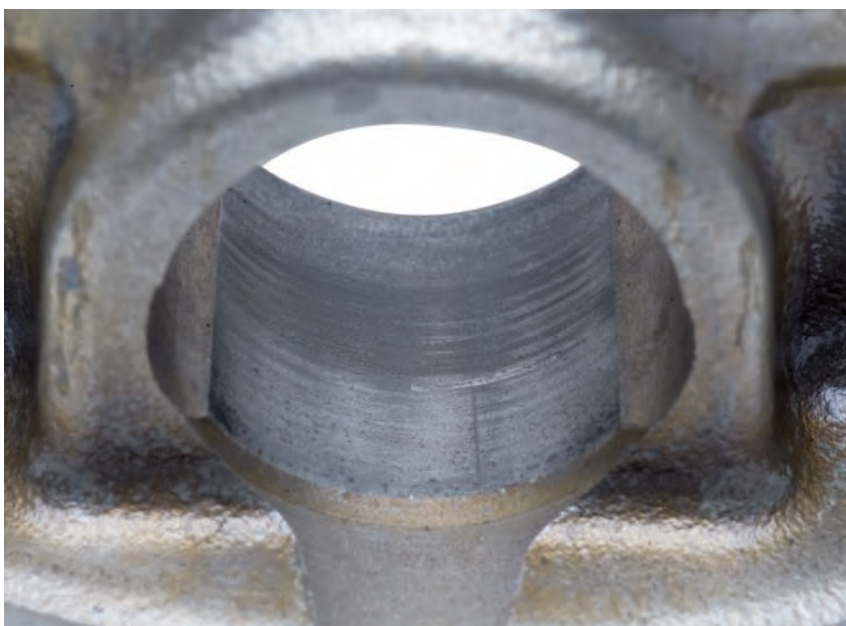
Abb. 3  
Nabenbohrung mit Fressspuren

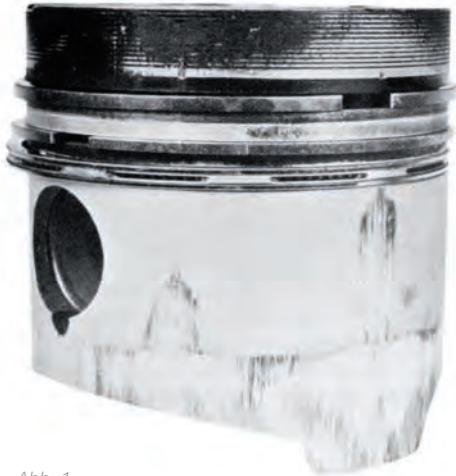
Abb. 1  
Fresser am unteren Kolbenschaft durch Einschnürung der Zylinderlaufbuchse

- Die Zylinderkopfschrauben müssen nach den Anzugsvorschriften angezogen werden.
- Um einen Spielmangel oder Zylinderverzug ausschließen zu können, sind nasse Zylinderlaufbuchsen zuerst ohne Dichtungen zu montieren. Somit kann ein Spielmangel rechtzeitig erkannt werden. Erst danach ist die Zylinderlaufbuchse komplett mit den Dichtungen zu montieren.
- Die Honmaschine muss korrekt eingestellt werden. Während und nach dem Honen müssen die Zylinderbohrungen in mehreren Ebenen und Lagen nachgemessen werden.

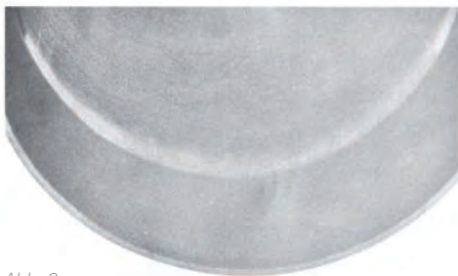
Abb. 2  
Glänzende, umlaufende Linie an der Zylinderbohrung

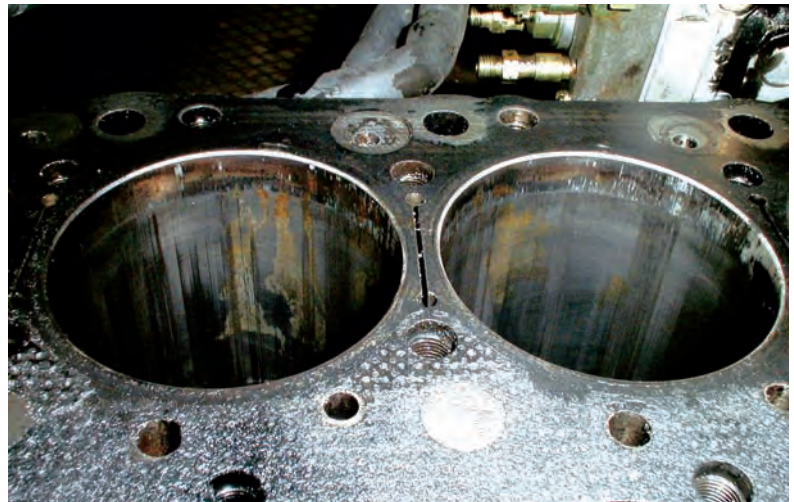
Abb. 2  
Zylinderbohrung mit Längsriefen

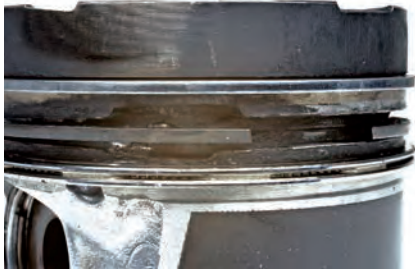
Abb. 1  
Stark ausgearbeitete Kolbenringnut

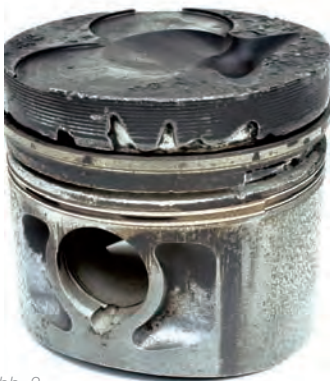
Abb. 3  
Beschädigungen des Kolbenbodens durch einzelne Bruchstücke des Ringträgers

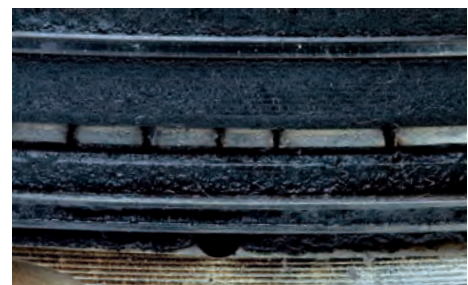
Abb. 4b  
Nahaufnahme eines Kolbenringbruchs

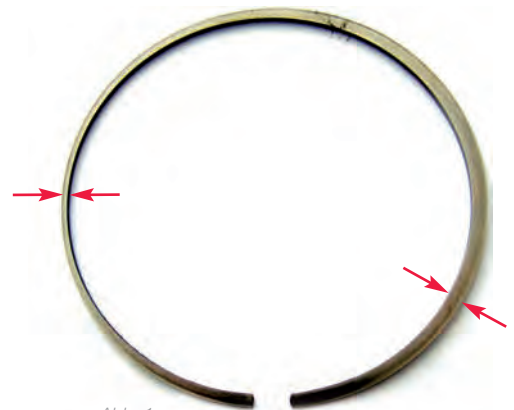
Abb. 1  
Kolbenring mit extremem Radialverschleiß

- Das Ansaugsystem ist auf Undichtheiten zu prüfen.
- Der Luftfilter muss überprüft und ggf. ausgetauscht werden.
- Vor der Montage müssen das Kurbelgehäuse sowie die Saugrohre von Schmutz befreit werden.
- Während der Montage ist auf Sauberkeit zu achten.

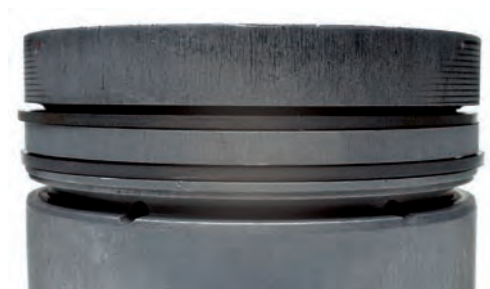
Abb. 2  
Starker Axialverschleiß besonders am 1. Kolbenring

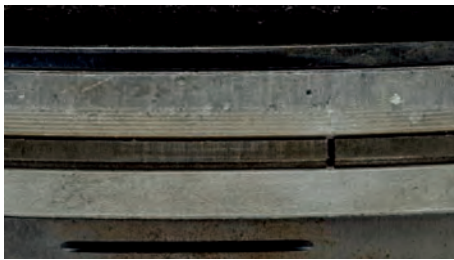
Abb. 1  
Starker Radialverschleiß bei relativ geringem Axialverschleiß

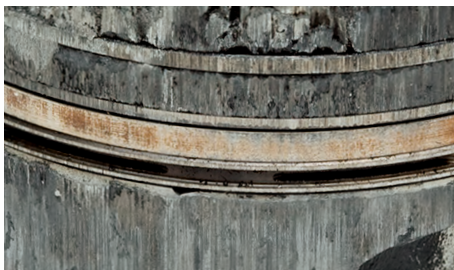
Abb. 2  
Riefen und brandige Stellen an Kolbenringen

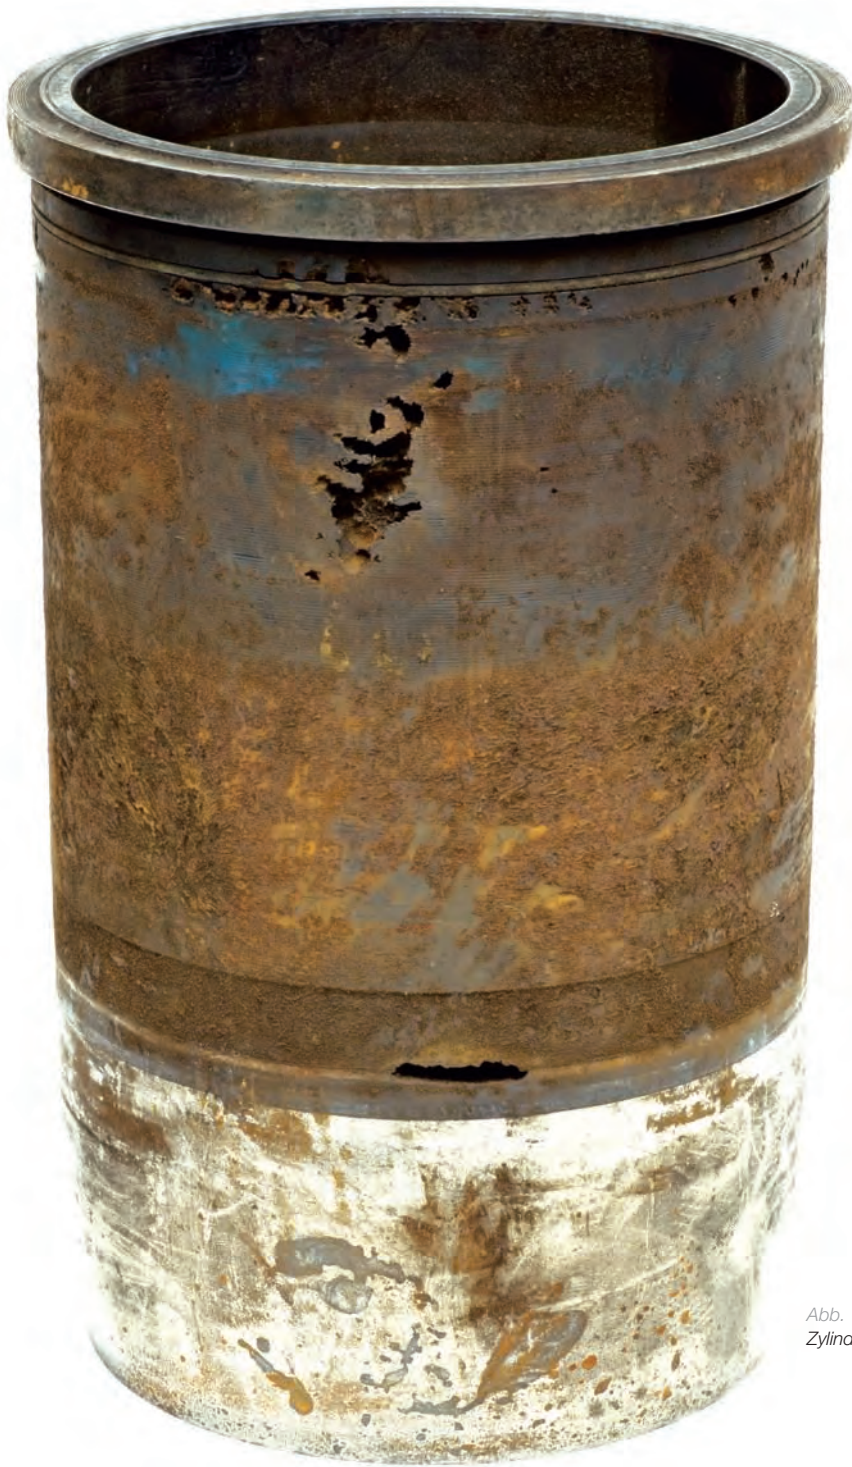
Abb. 1a  
Zylinderlaufbuchse mit Kavitationsschäden

- Das Kühlsystem (Kühlerdeckel, Schläuche, Schellen) ist unbedingt auf Dichtheit zu untersuchen.
- Es muss ausreichend Frostschutzmittel mit Korrosionsschutz eingefüllt werden.
- Die Funktion des Kühlsystems (Thermostat, Lüfter, Thermoschalter) ist zu überprüfen.

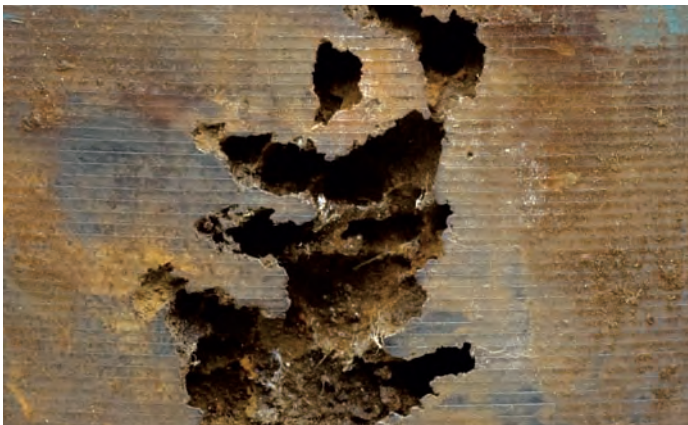
Abb. 1b  
Nahaufnahme der Zylinderlaufbuchse mit  
scharfen Kanten und nach innen größer  
werdenden Löchern

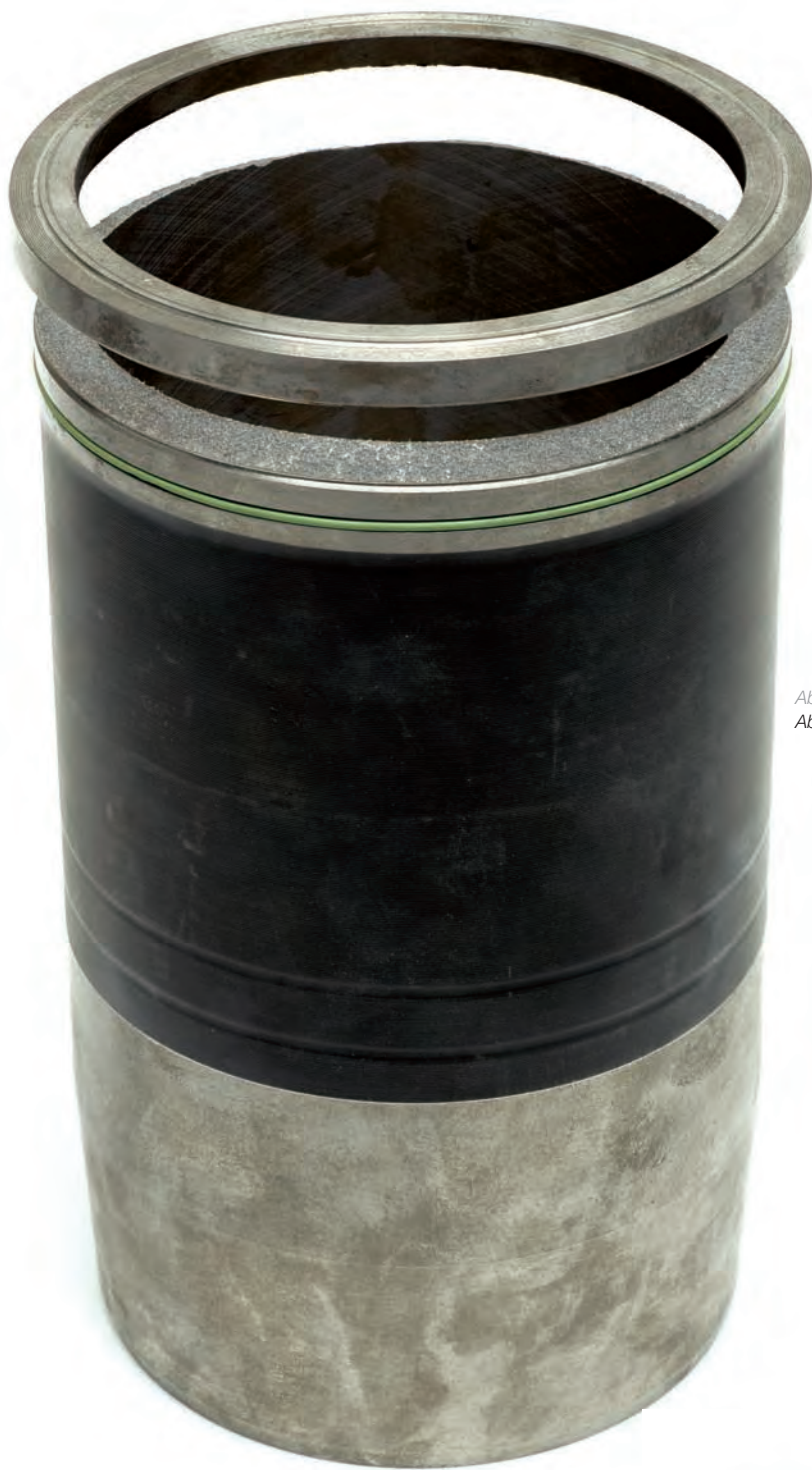
Abb. 1  
Abgebrochener Zylinderlaufbuchsenbund

- Es ist auf eine saubere Bearbeitung der Bundaufnahme im Motorblock zu achten.
- Der Zylinderlaufbuchsensitz muss hinsichtlich Ebenheit und Rechtwinkligkeit geprüft werden.
- Nach der Bundbearbeitung ist die Fase anzubringen.
- Es dürfen nur für den Motor vorgesehene Zylinderkopfdichtungen verwendet werden.

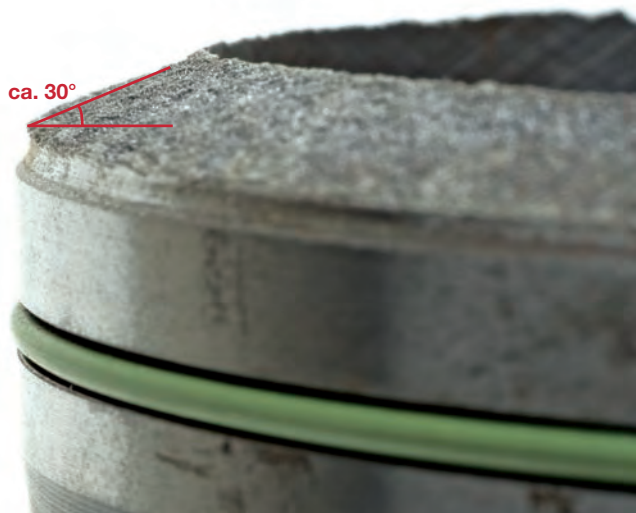
Abb. 2  
Bruch mit grober Struktur und einem  
Verlaufswinkel von ca. 30 Grad

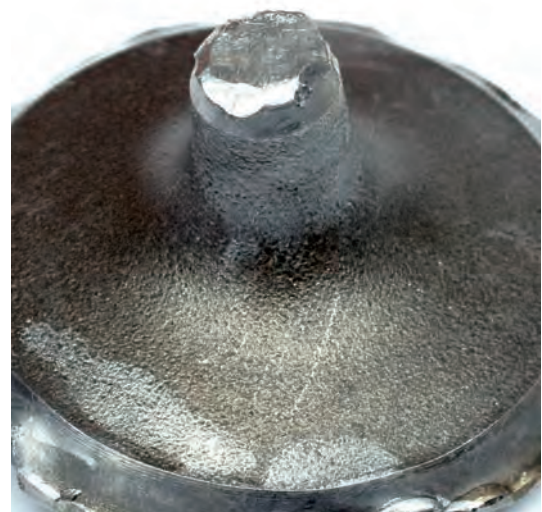
Abb. 3  
Schwingungsbruch mit Bruchfläche am Ventilschaft

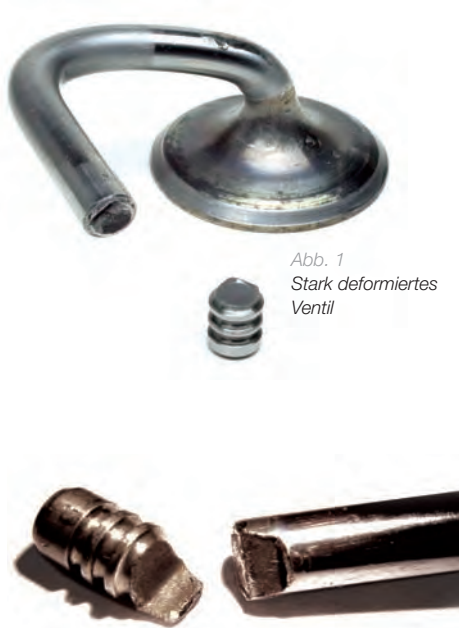
Abb. 1  
Stark deformiertes Ventil

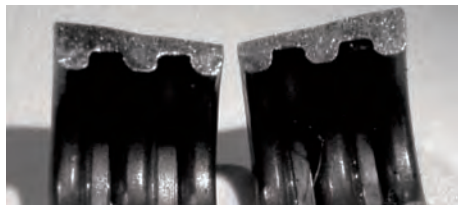
Abb. 3  
Deformationen der Ventileile an den Wülsten

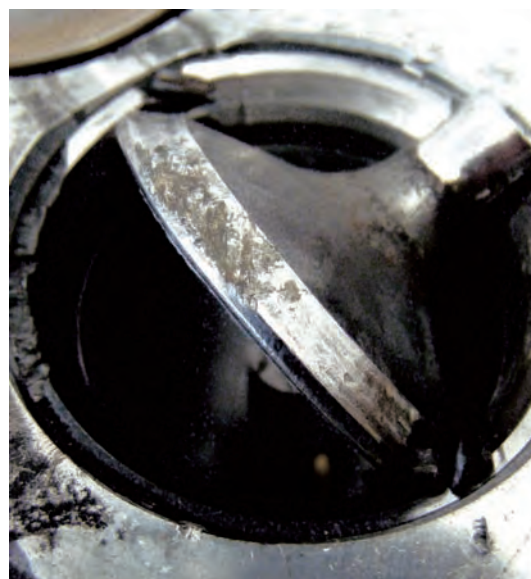
Abb. 1  
Im Bereich des Ventiltellers abgerissenes Ventil

- Die Steuerzeiten müssen bei der Montage genau eingestellt werden.
- Bei einer Zylinderkopfreparatur ist der Ventilrückstand genau zu prüfen.
- Der Betrieb bei Überdrehzahlen ist zu vermeiden.
- Bei der Wiederverwendung von Ventilen müssen diese unbedingt auf Maßhaltigkeit überprüft werden.
- Der Ventilsitz ist sorgfältig zu bearbeiten, sodass die Ventilführung und der Ventilsitz fluchten.

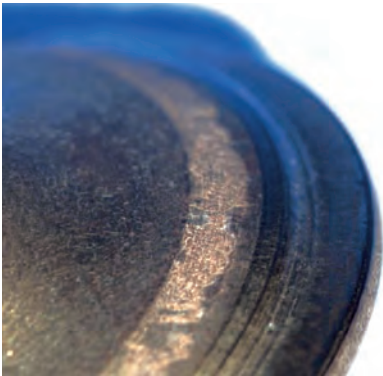
Abb. 1  
Starker Verschleiß an der Dichtfläche

- Die Ventilführung und der Ventilsitz müssen fluchtend sein.
- Das Ventilspiel ist entsprechend den Vorgaben einzustellen.
- Es dürfen nur vom Hersteller angegebene Teile (Federn, Nockenwellen etc.) verwendet werden.
- Die Ventile und Ventilsitzringe müssen für Gasbetrieb geeignet sein.

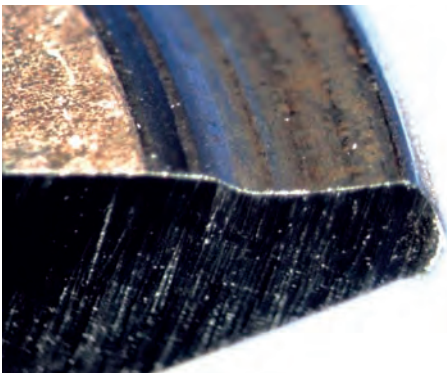
Abb. 2  
Detailansicht der Dichtfläche

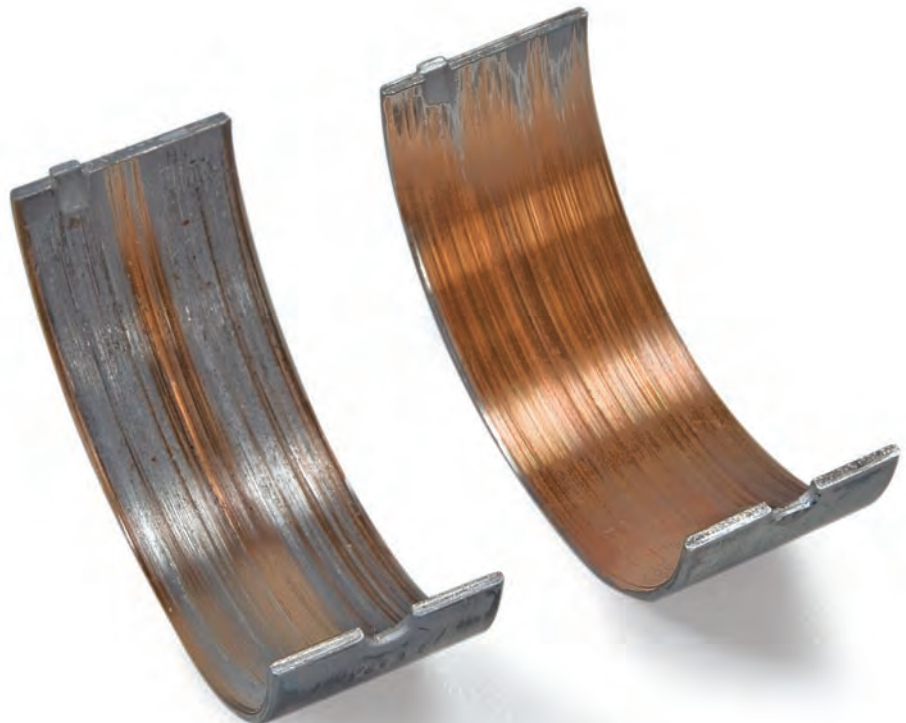
Abb. 1  
Starke Riefen in Umfangsrichtung

- Bei Reparaturen oder beim Zusammenbau des Motors muss unbedingt auf Sauberkeit geachtet werden.
- Es dürfen ausschließlich Qualitätsfilter verwendet werden.
- Der Ölnebelabscheider muss gereinigt und/oder erneuert werden.
- Die Wartung des Fahrzeugs hat regelmäßig und nach Herstellervorgaben zu erfolgen.

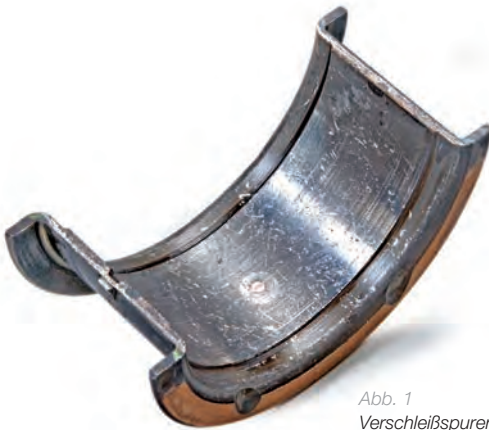
Abb. 1  
Verschleißspuren in der Gleitlagermitte

- Bei der Gleitlagermontage muss unbedingt auf Sauberkeit geachtet werden. Die Gleitlager sind vor dem Einbau mit einem Ledertuch zu reinigen.
- Nach dem Schleifen der Pleuellwellenzapfen müssen die Ölbohrungen immer sorgfältig entgratet werden.

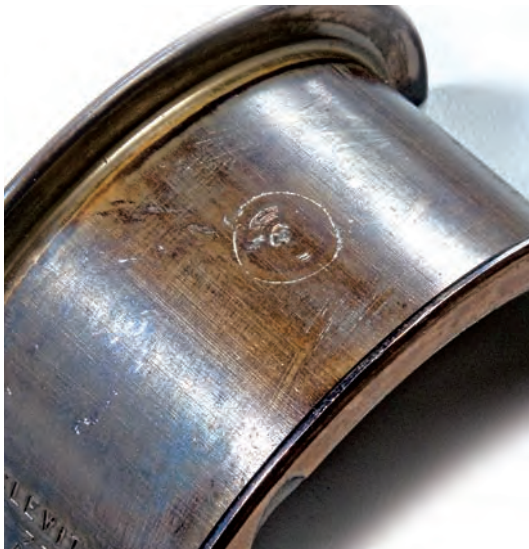
Abb. 2  
Fremdkörperabdruck an der Gleitlager-Außenseite

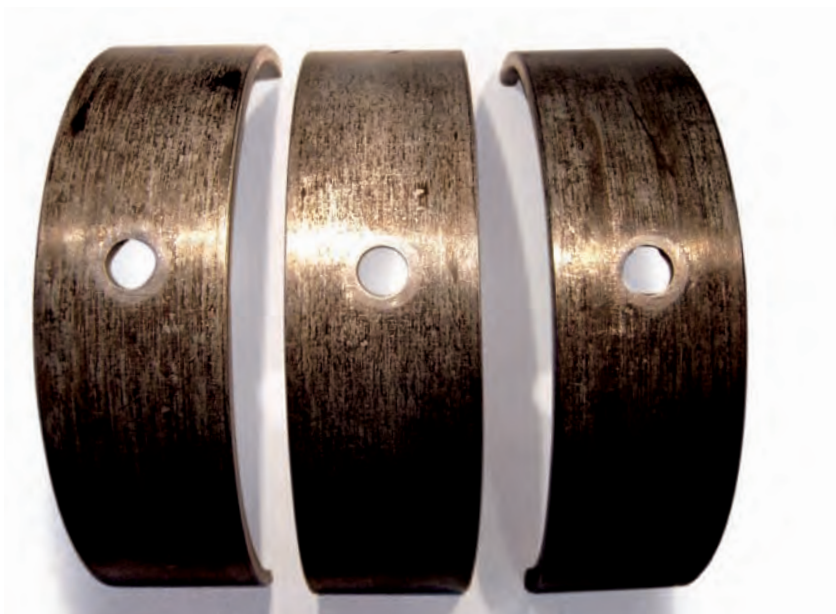
Abb. 1  
Polierte Stellen an der Außenseite der Gleitlager

- Bei der Montage der Gleitlager muss auf Sauberkeit geachtet werden. Die Gleitlager und die Trennfuge der Gleitlageraufnahme sind vor dem Einbau mit einem Ledertuch zu reinigen.
- Die Schrauben der Lagerdeckel müssen nach Herstellerangaben geprüft und ggf. erneuert werden.
- Die Schrauben der Lagerdeckel müssen nach Herstellerangaben (Anzugsmoment, Drehwinkel) angezogen werden.

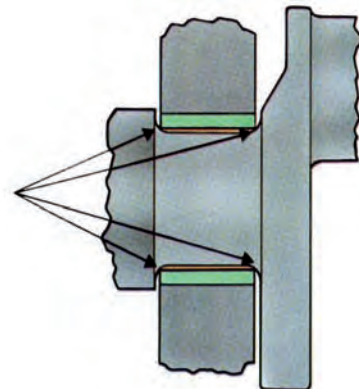
Abb. 2  
Zu großer Radius an den Lagerzapfen

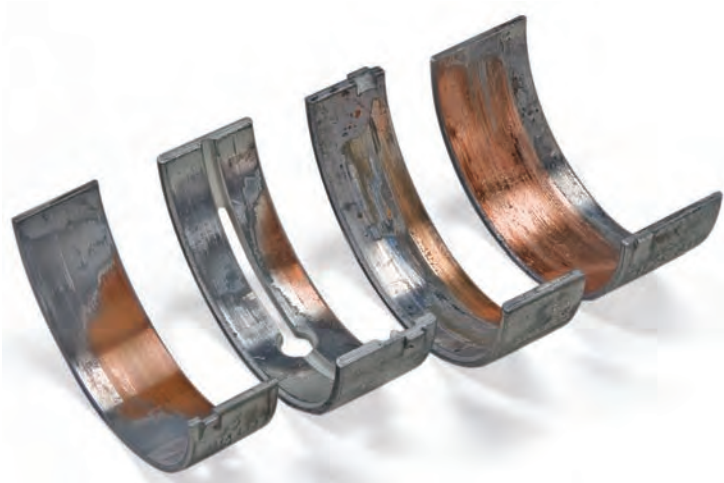
Abb. 1  
Ungleichmäßiger Verschleiß an den Pleuellagern

- Es ist auf eine ausreichende Kühlung des Motors (Kühlwasser, Öl, Kühlöldrüsen, Thermostat, Lüfter) zu achten.
- Alle Schrauben müssen nach Herstellerangaben angezogen werden. Dabei ist auch die vorgeschriebene Reihenfolge einzuhalten.
- Die Pleuellwelle muss vor dem Einbau exakt gerichtet sein oder ersetzt werden.

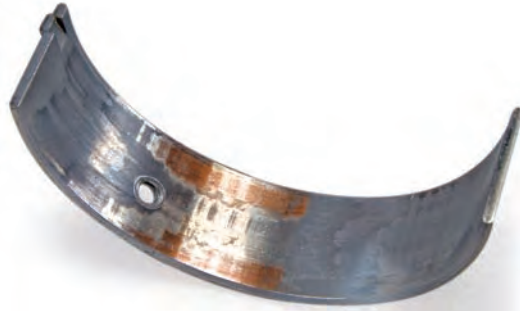
Abb. 1  
Ungleichmäßiger Verschleiß an den Lagerschalen, Laufsicht zum Teil abgetragen

- Die Pleuelstangen müssen vor dem Einbau immer auf Winkligkeit überprüft und ggf. ausgewinkelt werden.
- Die Gleitlagerzapfen sind zylindrisch zu schleifen.

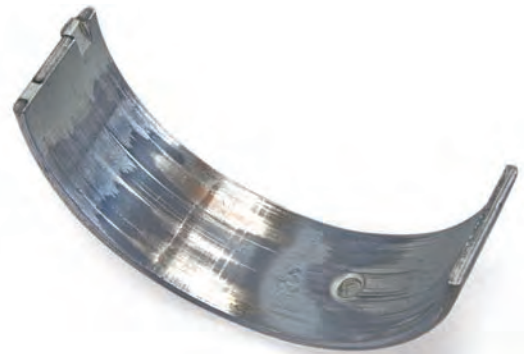
Abb. 2  
Ungleichmäßiger Verschleiß an den Lagerschalen

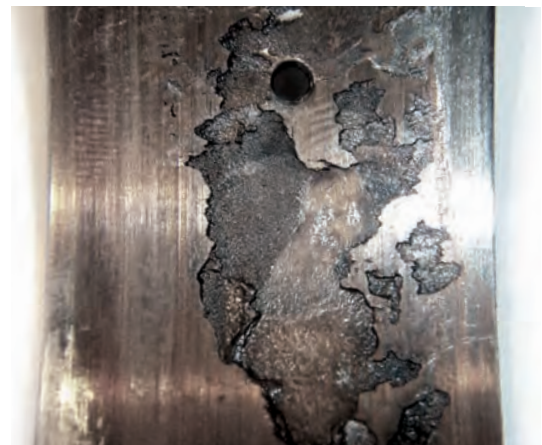
Abb. 1b  
Nahaufnahme der beschädigten Lauffläche

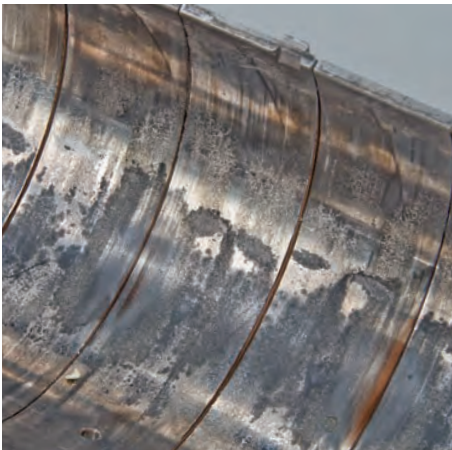
Abb. 1a  
Durch chemisch aggressive Substanzen im Öl verätzte Lagerlaufschrift

- Der Ölwechsel muss stets gemäß den Herstellerangaben durchgeführt werden.
- Das Kühlsystem ist regelmäßig auf Undichtheiten oder Wasserverlust zu überprüfen.

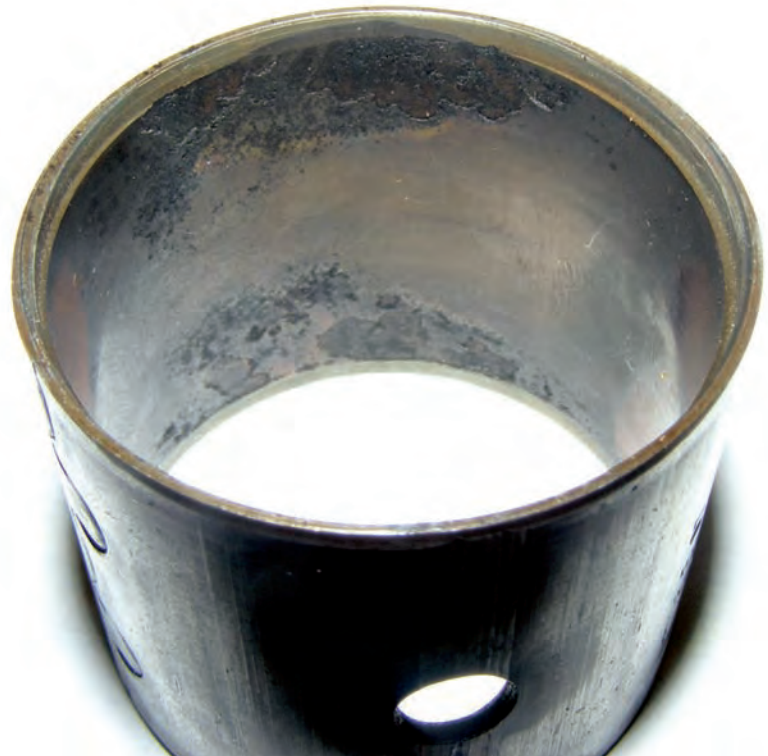
Abb. 2  
Beschädigte Pleuelbuchse

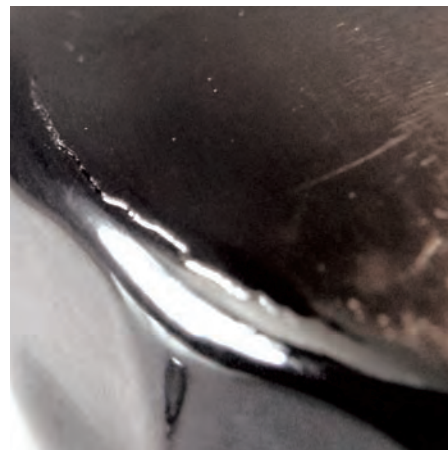
Abb. 1  
Riss im Filtergehäuse aufgrund einer Überlastung durch Druckschwankungen

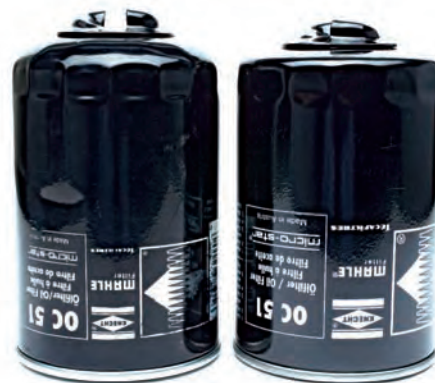
Abb. 2  
Im Vergleich: aufgeblähter Filter (links) und neuer Filter (rechts)

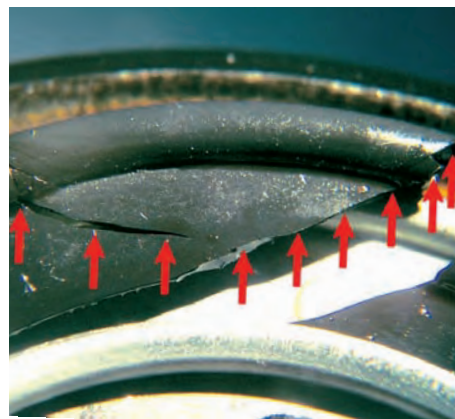
Abb. 3  
Bei der Montage beschädigte Dichtung

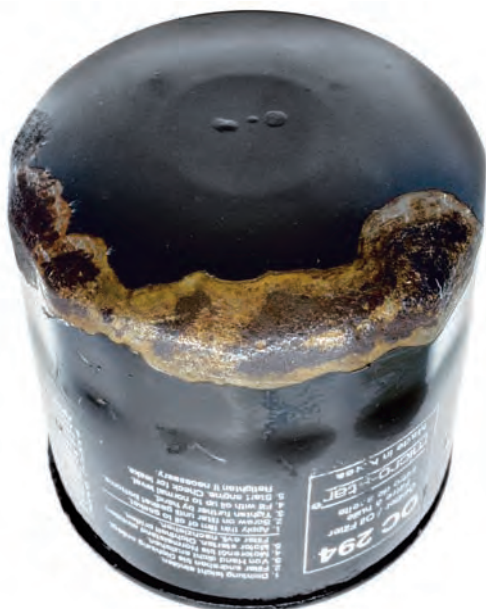
Abb. 4  
Beschädigte Beschichtung – die Folge: Korrosion

- Die Wechselintervalle sind unbedingt zu beachten.
- Es dürfen nur für das Fahrzeug vorgesehene Filter verwendet werden.
- Zum Anziehen des Filters darf kein Löseschlüssel verwendet werden.
- Es müssen grundsätzlich neue Dichtungen (O-Ringe, Kupfer-Aluminiumscheiben) verwendet werden.
- Bei begründetem Verdacht ist der Austausch des Druckbegrenzventils der Ölpumpe zu empfehlen.
- Die Montagehinweise müssen befolgt werden.

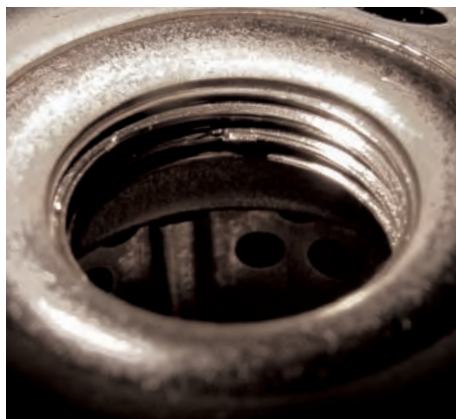
Abb. 5  
Beschädigte Gewindegänge aufgrund eines schräg angeschraubten Filters
