**MAHLE**

# MOTORENTEILE UND FILTER: SCHADENSBILDER, URSACHEN UND VERMEIDUNG

Technische Information

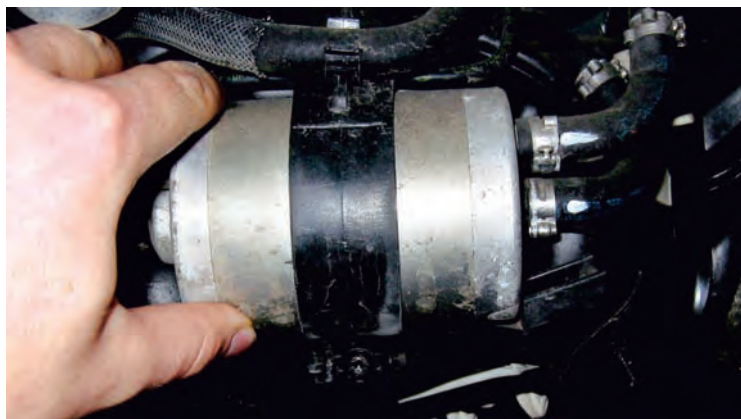
Abb. 6  
Kontaktkorrosion aufgrund beschädigter Isolierung

- Die Wechselintervalle sind unbedingt zu beachten.
- Es dürfen nur für das Fahrzeug vorgesehene Filter verwendet werden.
- Zum Anziehen des Filters darf kein Löseschlüssel verwendet werden.
- Es müssen grundsätzlich neue Dichtungen (O-Ringe, Kupfer-Aluminiumscheiben) verwendet werden.
- Bei begründetem Verdacht ist der Austausch des Druckbegrenzventils der Ölpumpe zu empfehlen.
- Die Montagehinweise müssen befolgt werden.
