Diagnose von Schäden am Zweimassenschwungrad (ZMS)

Schadensdiagnose ZMS

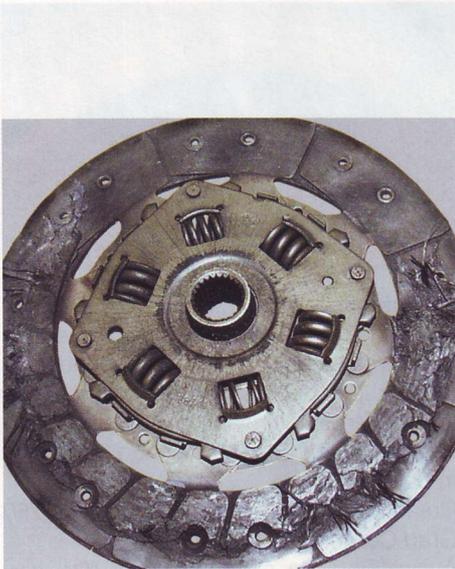
Sichtprüfung Kupplungsscheibe

Beschreibung: Kupplungsscheibe verbrannt

Ursache: Thermische Überlastung der Kupplungsscheibe, z. B. wenn Verschleißgrenze überschritten wurde

Auswirkung: Thermische Belastung des ZMS

Abhilfe: Sichtprüfung ZMS auf thermische Verfärbung; wenn das ZMS außerhalb der Reibfläche blau-lila Anlauffarben aufweist, sollte die Topfung (Konizität) der Sekundärschwungscheibe geprüft werden.

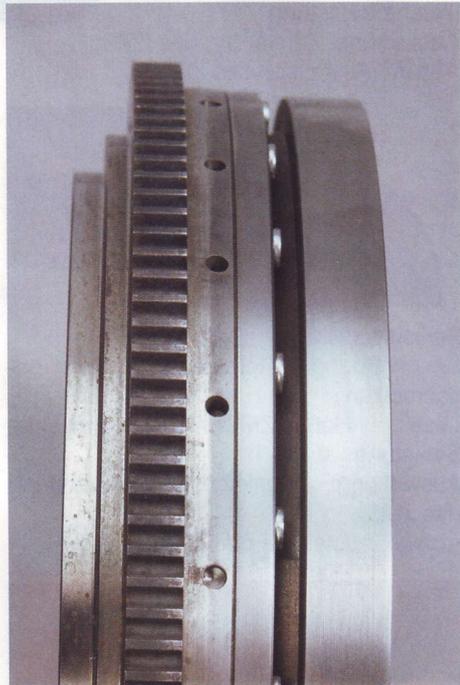
Bereich zwischen Primär- und Sekundärschwungscheibe

Beschreibung: Verbrannter Kupplungsbelag im Außenbereich des ZMS

Ursache: Thermische Überlastung der Kupplungsscheibe

Auswirkung: Belagreste können ins Innere des ZMS gelangen und zu Funktionsstörungen führen

Abhilfe: Austausch des ZMS →

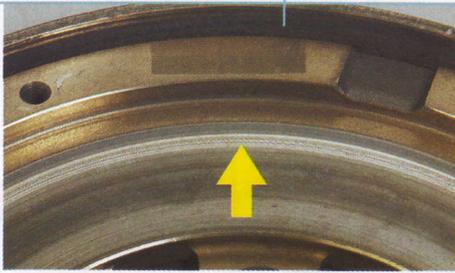
Beschreibung: Riefen in der Reibfläche
Ursache: Verschlossene Kupplung; Nieten des Kupplungsbelages haben die Riefen verursacht.

Auswirkung: Eingeschränkte Kraftübertragung, da die Kupplung das erforderliche Moment nicht mehr bereitstellen kann. Beschädigung der ZMS-Reibfläche

Abhilfe: Austausch des ZMS

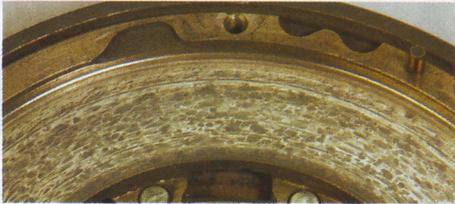
Reibfläche

Beschreibung: Punktuelle, dunkle Hitzeeflecken, auch in großer Zahl

Auswirkung: Keine

Abhilfe: Keine Maßnahmen erforderlich

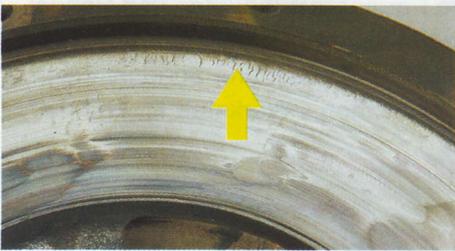
Beschreibung: Risse in der Reibfläche

Ursache: Thermische Überlastung

Auswirkung: ZMS ist nicht mehr betriebs-sicher.

Abhilfe: Austausch des ZMS

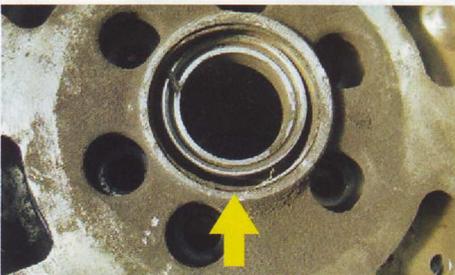
Kugellager

Beschreibung: Fettaustritt, Lager hat „gefressen“, Dichtkappe fehlt, ist beschädigt oder durch thermische Belastung braun verfärbt

Ursache: Thermische Überlastung oder mechanische Beschädigung/Überlastung
Auswirkung: Mangelhafte Schmierung des Lagers, Ausfall des ZMS

Abhilfe: Austausch des ZMS

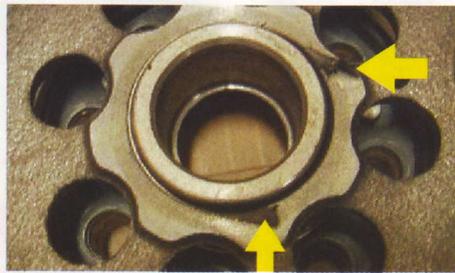
Gleitlager

Beschreibung: Beschädigt oder zerstört
Ursache: Verschleiß und/oder mechanische Einwirkung

Auswirkung: ZMS ist defekt

Abhilfe: Austausch des ZMS

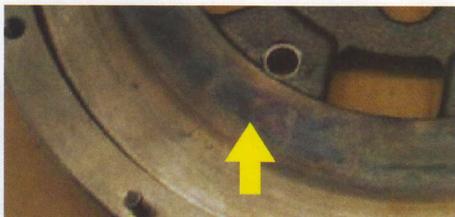
Thermische Belastung, mittel

Beschreibung: Gold-gelbe Verfärbung auf der Reibfläche durch kurzzeitige Erwärmung bis 220 Grad Celsius, keine Verfärbung im Bereich der Vernietung

Auswirkung: Keine; die Verfärbung der Reibfläche ist eine betriebsbedingte Auswirkung

Abhilfe: Keine Maßnahmen erforderlich

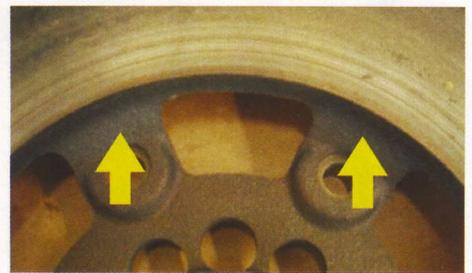
Thermische Belastung, hoch

Beschreibung: Anlassfarben im Bereich der Vernietung und/oder am Außendurchmesser. Die Reibfläche muss nicht ebenfalls verfärbt sein, wenn das ZMS noch einige Zeit nach der thermischen Belastung in Betrieb war.

Ursache: Hohe thermische Belastung (280 Grad Celsius)

Auswirkung: Je nach Intensität der thermischen Belastung ist das ZMS defekt

Abhilfe: Nur wenn die nachfolgenden Kriterien eingehalten werden, ist kein Austausch des ZMS erforderlich:

- Topfung (Konizität) der Reibfläche/ 0,5 mm (über dem Ursprungswert)
- Rissprüfung: Keine sichtbaren Risse auf der Reibfläche

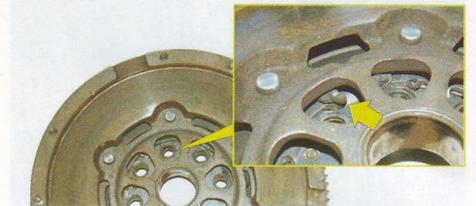
Beschreibung: Reibsteuerscheibe geschmolzen

Ursache: Hohe, ZMS interne thermische Belastung

Auswirkung: Funktionsbeeinträchtigung des ZMS

Abhilfe: Austausch des ZMS

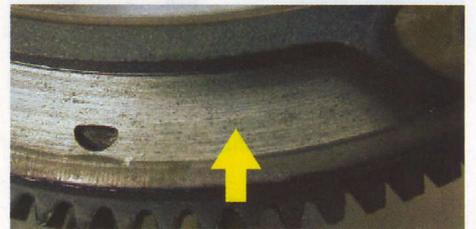
Beschreibung: Sekundärschwungscheibe schleift an Primärschwungscheibe

Ursache: Gleitlager-Reibring verschlissen

Auswirkung: Geräusche
Abhilfe: Austausch des ZMS

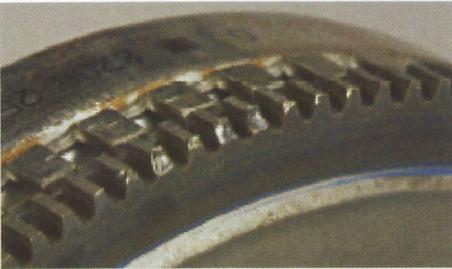
Anlasserzahnkranz

Beschreibung: Starke Abnutzung des Anlasserzahnkranzes

Ursache: Defekter Anlasser

Auswirkung: Geräusche beim Starten des Motors

Abhilfe: Austausch des ZMS; Funktionsprüfung des Anlassers

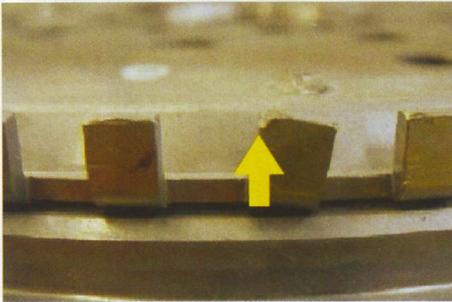
Beschreibung: Verbogene Zähne am Geberring

Ursache: Mechanisch beschädigt
Auswirkung: Beeinträchtigung des Motorlaufs

Abhilfe: Austausch des ZMS

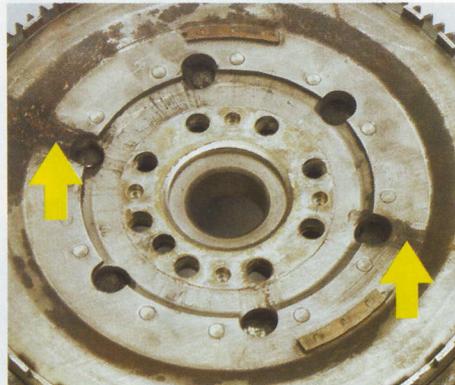
Geringer Fettaustritt

Beschreibung: Geringe Fettspuren motorseitig aus den Öffnungen oder Dichtkappen

Auswirkung: Keine

Starker Fettaustritt

Beschreibung: Fettaustritt > 20 g (Fett ist im Getriebegehäuse verteilt)

Auswirkung: Mangelhafte Schmierung der Bogenfedern

Abhilfe: Keine Maßnahmen erforderlich

Abhilfe: Austausch des ZMS

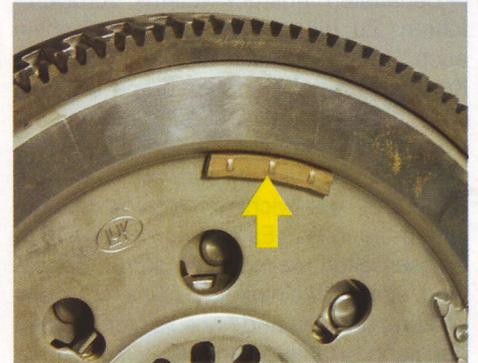
Wuchtgewichte

Beschreibung: Sie sind locker oder fehlen (erkennbar an den sichtbaren Schweißpunkten), starkes Brummen.

Auswirkung: Unwucht des ZMS

Abhilfe: Austausch des ZMS
