SERVICE
TIPS & INFOS

Ölverbrauch und Ölverlust. Was tun, wenn das Motoröl „verschwindet“?

Ölverbrauch und Ölverlust

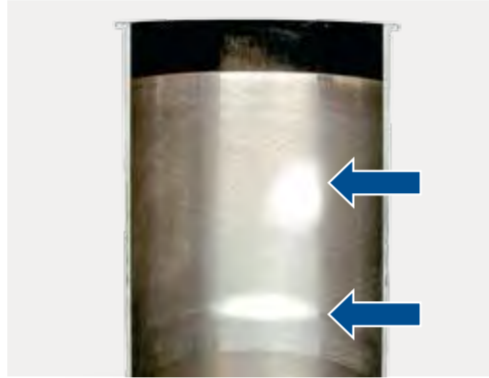
... Verzug an den Zylinderbohrungen

Ein Verzug an den Zylinderbohrungen ist an einzelnen, hochglänzenden Polierstellen an der Zylinderlauffläche erkennbar. Die Kolbenringe können eine verzogene oder deformierte Zylinderbohrung nicht zuverlässig gegen Motorenöl oder Verbrennungsgase abdichten.

Das Motorenöl gelangt in den Verbrennungsraum und wird dort verbrannt.

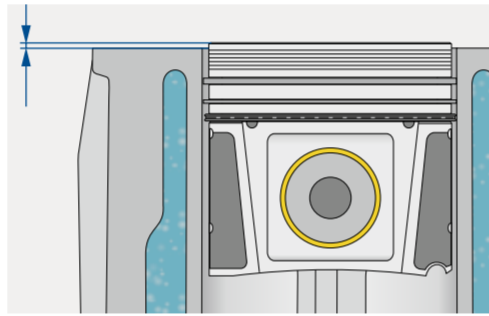
... zu großen Kolbenüberstand

Wenn bei Dieselmotoren der Kolbenüberstand zu groß ist, schlagen die Kolben am Zylinderkopf an und erschüttern die Einspritzdüsen. Kraftstoff wird zusätzlich eingespritzt und zerstört den Schmierfilm auf den Zylinderoberflächen.

Dadurch kommt es zu einem hohen Mischreibungsschleiß an Kolben, Kolbenringen und den Zylinderlaufflächen.

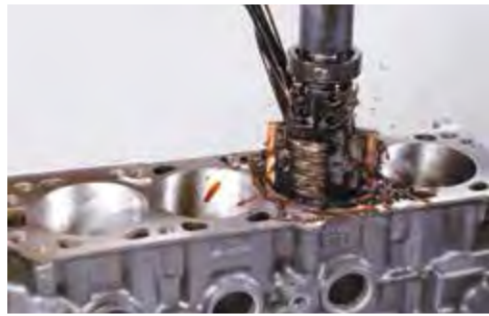
... Fehler bei der Zylinderbearbeitung

Fehlerhaft bearbeitete Zylinderbohrungen führen zu Problemen mit der Abdichtung am Dichtsystem „Zylinderbohrung-Kolben-Kolbenringe“

Bei falscher Oberflächentopographie der Zylinderoberfläche kommt es zu Mischreibung und damit zu erheblichem Verschleiß und Ölverbrauch.

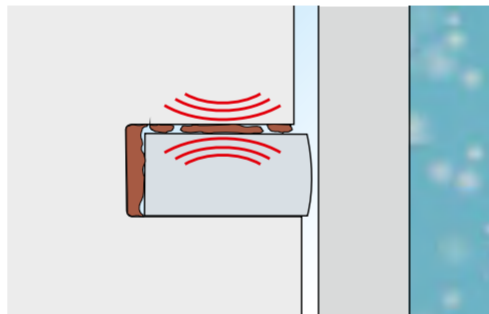
... blockierte Kolbenringe

Wenn sich Kolbenringe von Viertaktmotoren nicht frei in den Ringnuten bewegen können, entstehen Probleme mit der Abdichtung und erhöhter Ölverbrauch.

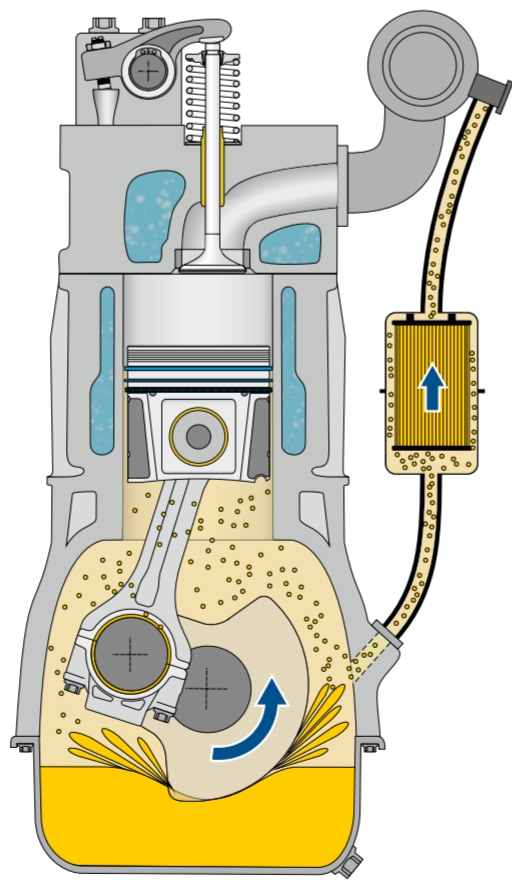
... zu hohen Ölstand

Ein zu hoher Ölstand führt zu einem Eintauchen der Kurbelwelle in den Ölsumpf und zusätzlichem Ölnebel. Das Ölabscheidesystem der Kurbelgehäuseentlüftung wird dadurch überfordert und unwirksam.

Motorenöl gelangt zusammen mit den „Blow-by-Gasen“ über das Kurbelgehäuse-Entlüftungsventil in den Ansaugtrakt. Es wird vom Motor angesaugt und verbrannt.

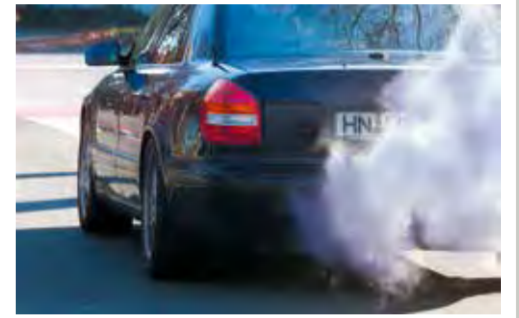
... ungünstige Einsatzbedingungen und Nutzungsfehler

Neben den technischen Ursachen, die am Motor und dessen Umfeld zu erhöhtem Ölverbrauch führen können, kommt es auch durch ungünstige Einsatzbedingungen eines Fahrzeugs zu erhöhtem Ölverbrauch.

Alle Fahrzustände, die einen höheren Kraftstoffverbrauch zur Folge haben, wirken sich auch negativ auf den Ölverbrauch aus.

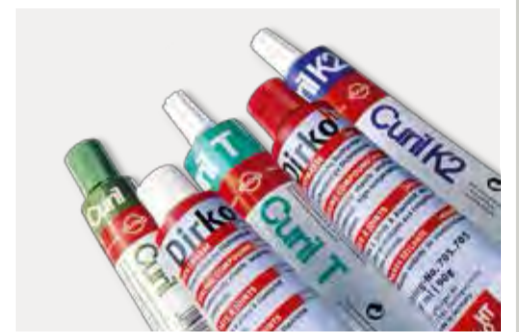
... falsche Verwendung von Dichtmitteln

Flüssige Dichtmittel dürfen nur dort verwendet werden, wo diese ausdrücklich vorgeschrieben sind.

Übermäßiges und unnötiges Auftragen von flüssigem Dichtmittel, besonders wenn Feststoffdichtungen vorgesehen sind, kann zu Leckagen führen.

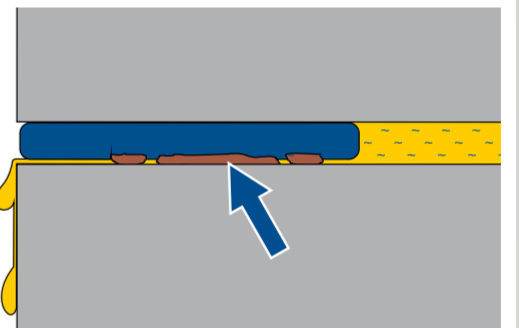
... Fremdkörper zwischen Dichtflächen

Fremdkörper zwischen Dichtung und Bauteil verhindern die korrekte Dichtfunktion und können zu einem Bauteilverzug führen.

Rost, Dichtmittel- und Lackreste, die nicht vollständig entfernt werden, können den gleichen Fehler verursachen.

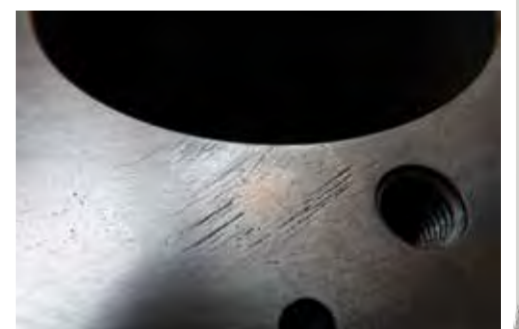
... Dichtflächenfehler

Wenn die Oberflächen der Bauteile schadhaf (Kratzer, Korrosion, Rost, Dellen) oder nicht plan sind, kann die Dichtung ihre vorgesehene Funktion nicht erfüllen.

Dadurch verbleiben nach der Verbindung der Bauteile Spalten zwischen Dichtung und Dichtfläche, an denen Motorenöl oder Kühlflüssigkeit austritt.

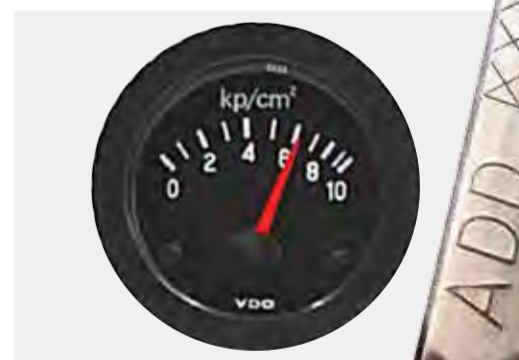
... zu hohen Öldruck

Wenn der Öldruck zu hoch ist, können Gehäuseabdichtungen, Ölfilter, Ölkühler und Leitungen undicht werden oder bersten.
