# Fachgerechte Unfallreparatur eines Opel Corsa B Bj. `95

Starke Deformation Heckblech  
und Seitenteil hinten rechts

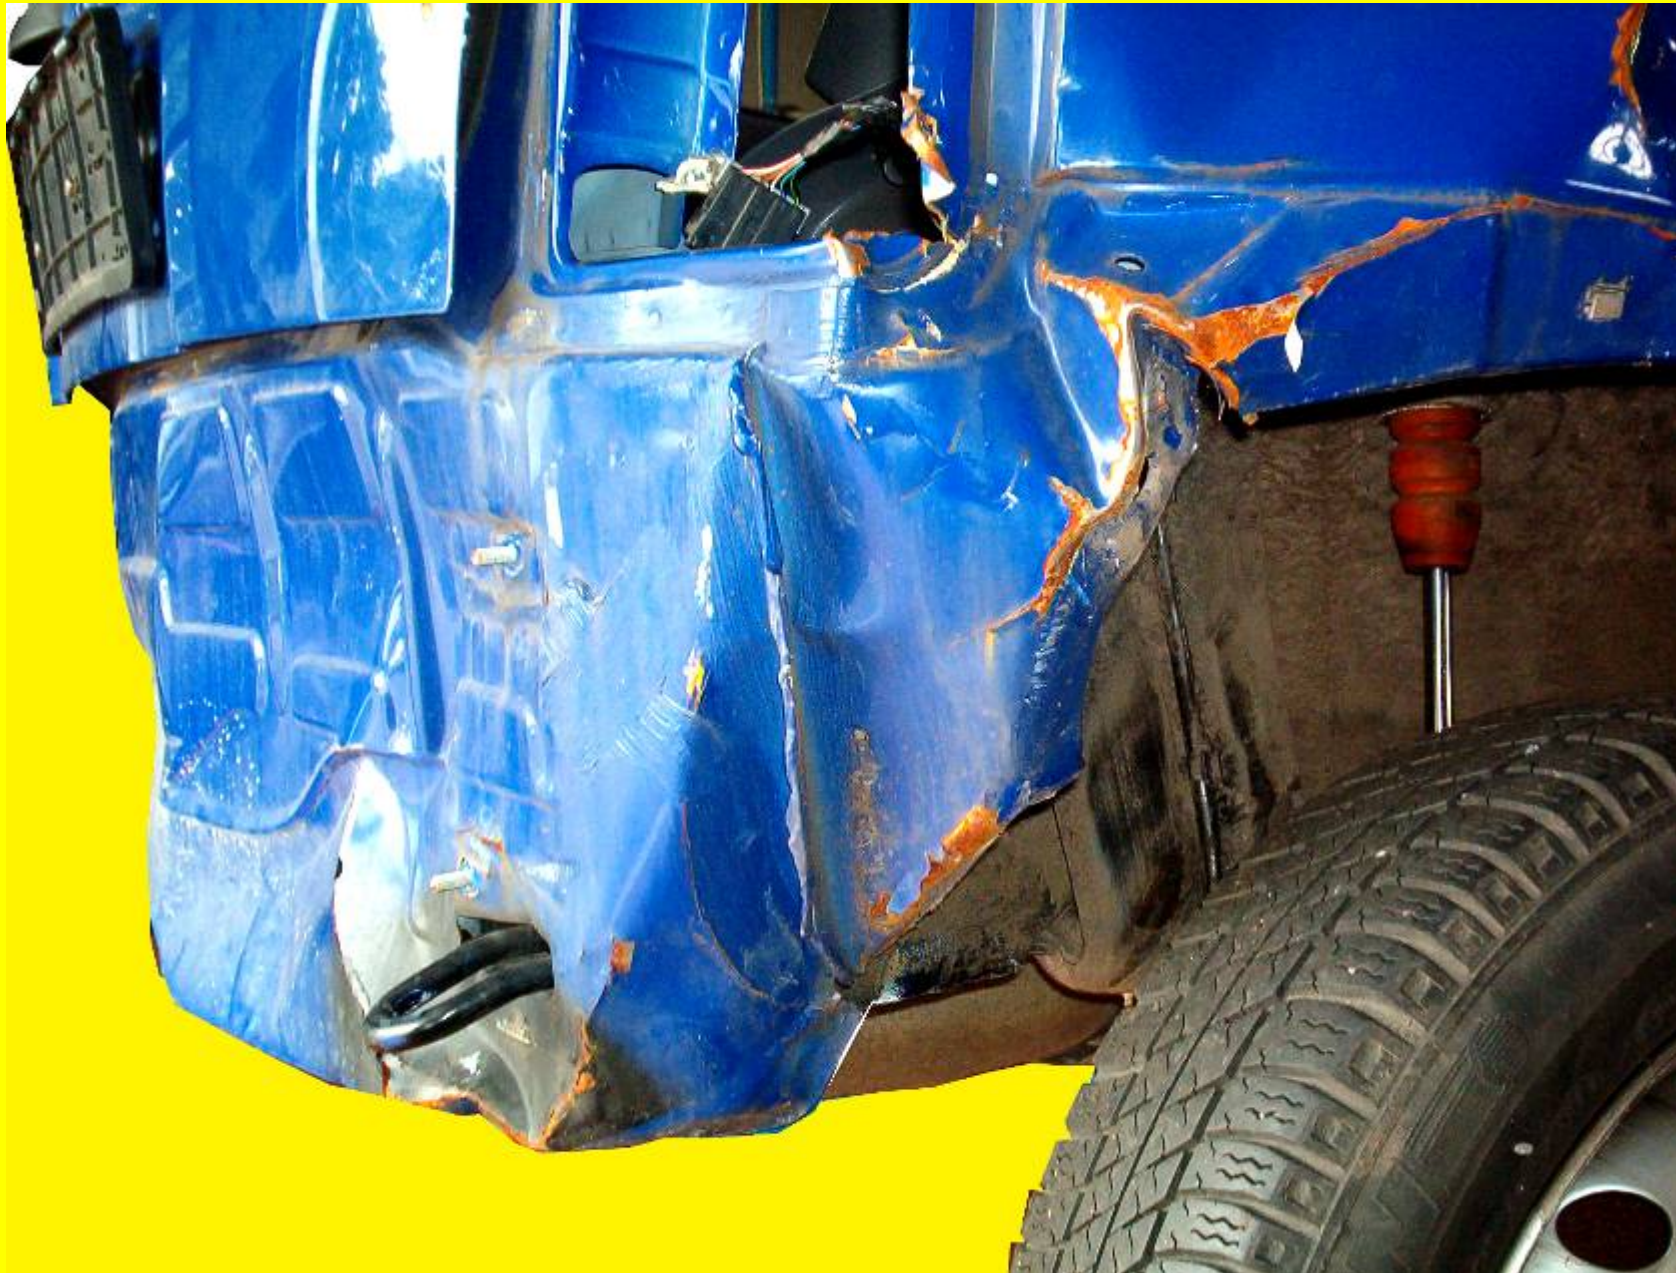
# Deformation Längsträger und Innenradhaus rechts

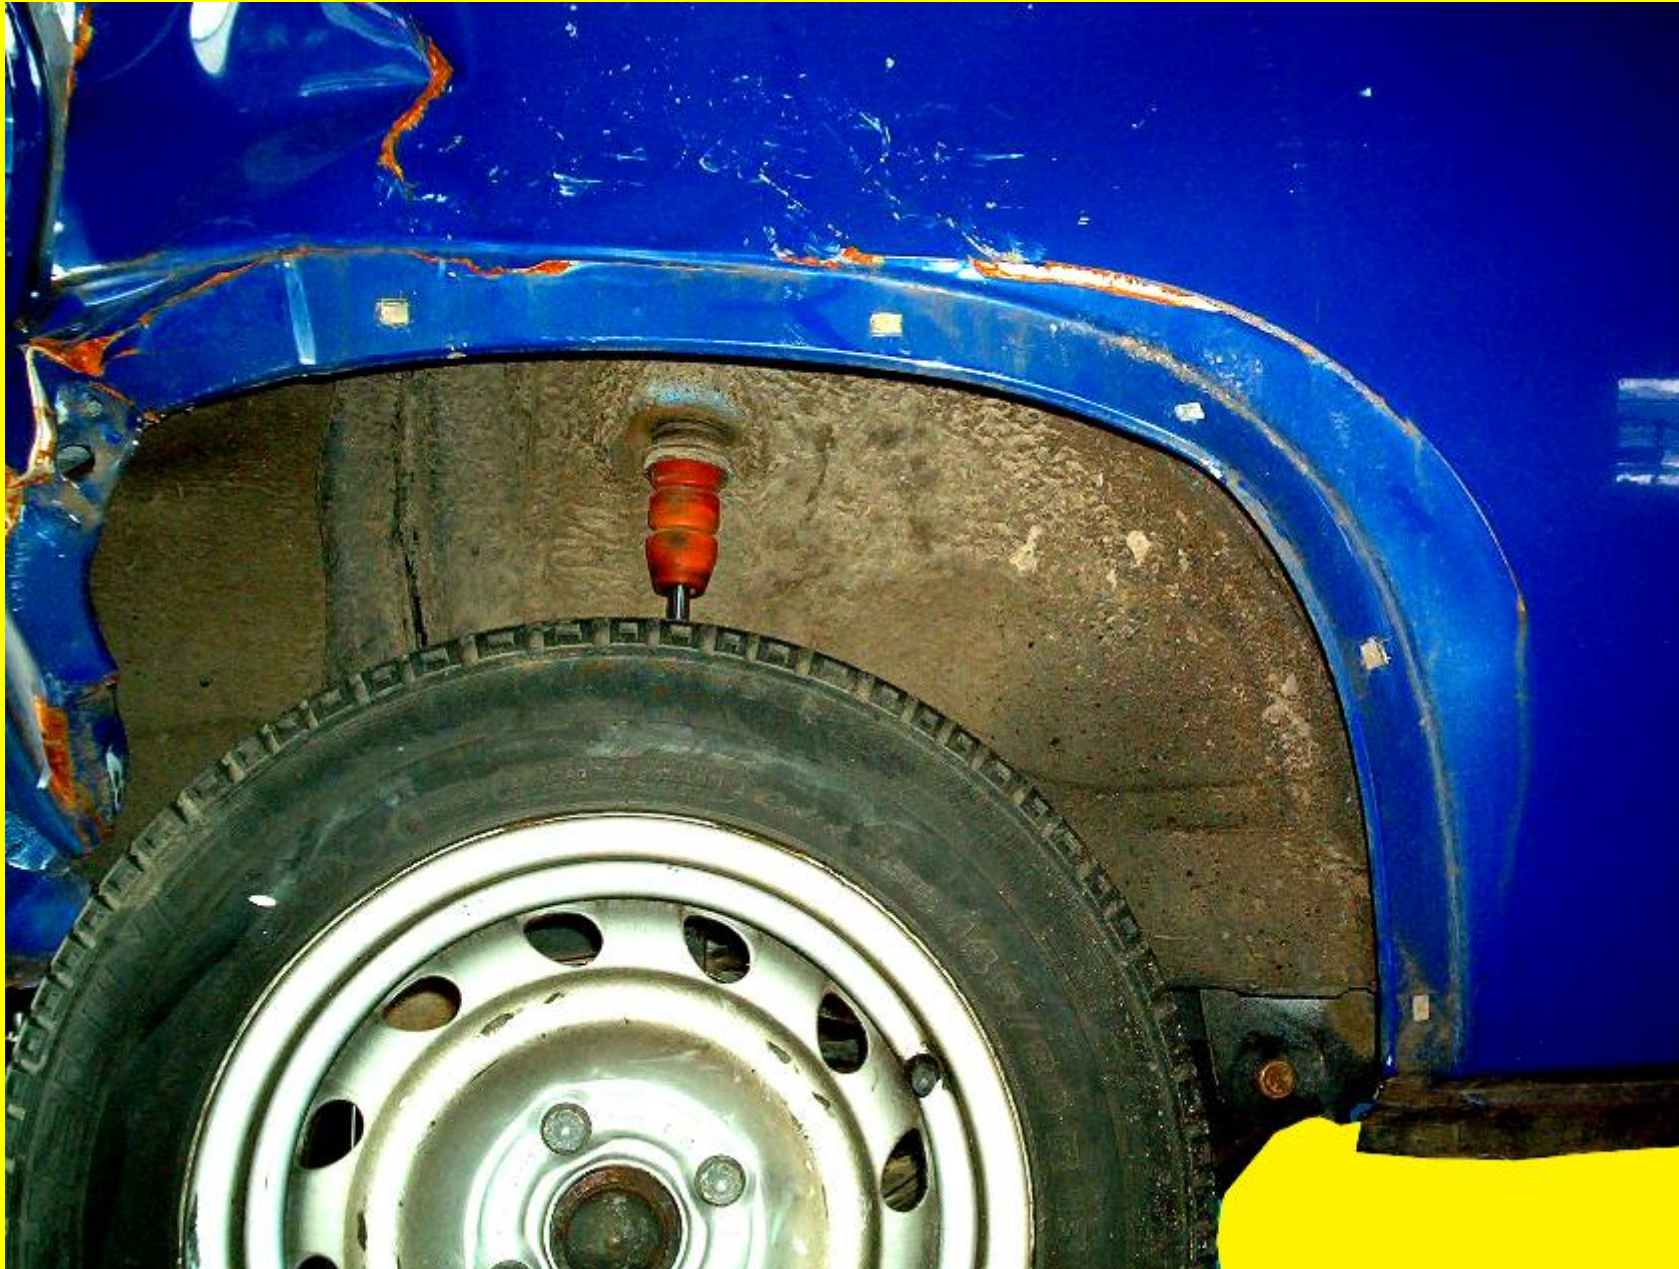
Verformung bis in den Bereich  
der vorderen rechten Tür
