2005/7

Schäden an Common Rail Hochdruckpumpen CP1 und CP3

Diese Berufsschulinformation beschreibt Ursachen bei Ausfällen dieser hoch belasteten Pumpen. Zusätzlich zu den Fehlerbildern werden Fehlerquellen und Auswirkungen beschrieben.

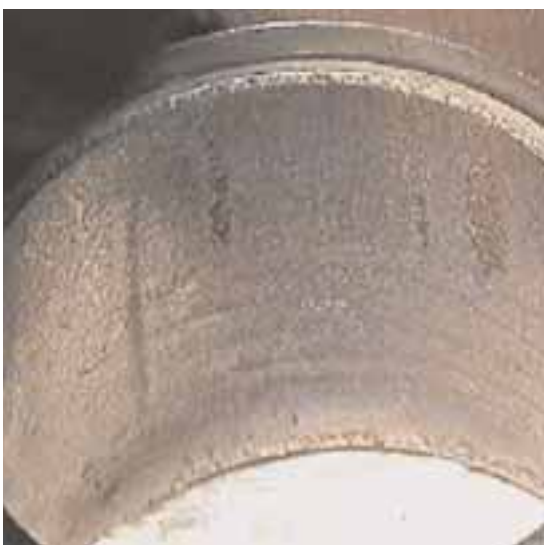
Guter Kraftstoff mit Schmiereigenschaft. Leichter Verschleiß, keine Riefen, Laufrolle u. Kolbenfuß-Gleitscheibe sind in Ordnung.

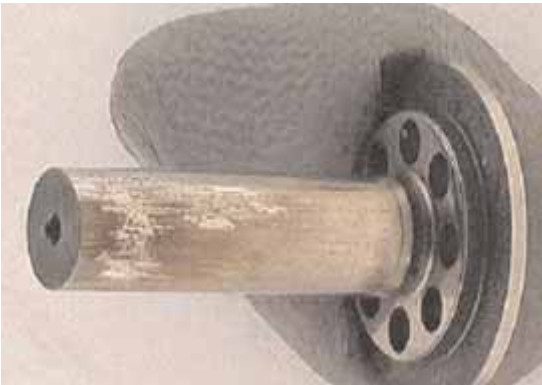
Pumpenkolben und Federteller normal, da richtiger Kraftstoff.

Angeschliffene Fläche konstruktiv gewollt.

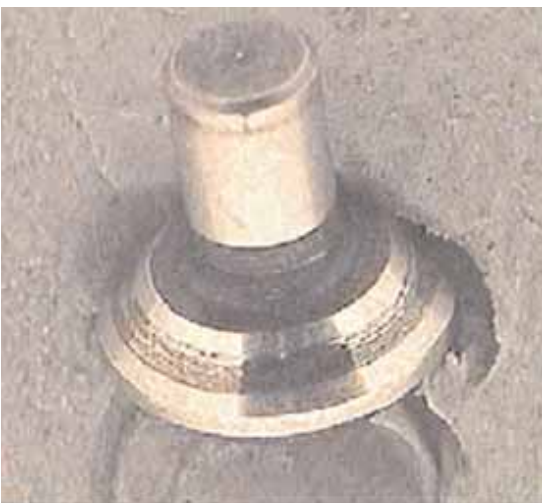
Tassenstößel mit hoher Laufleistung aber normal, da richtiger Kraftstoff.

Solang der Tassenstößel keine Fressspuren aufweist, kann er wieder verwendet werden.

Bild zeigt Kraftstofffließspuren (Pfeile), da diese sich wegwischen lassen.

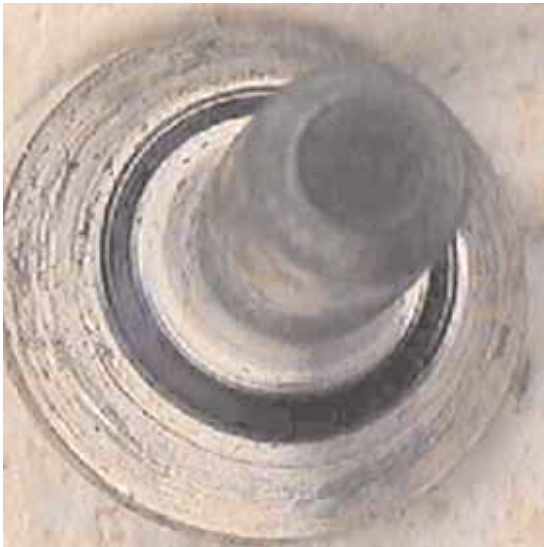
Saugventil mit hoher Laufleistung aber dicht und in Ordnung.
