**MAHLE**

# MOTORENTEILE UND FILTER: SCHADENSBILDER, URSACHEN UND VERMEIDUNG

Technische Information

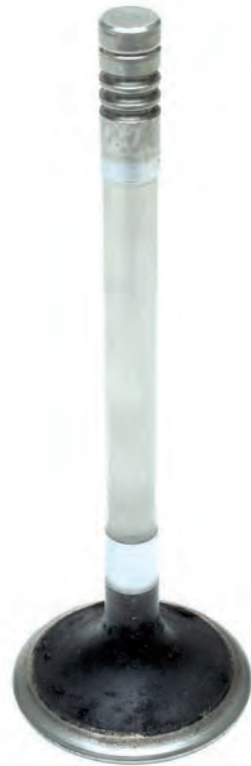
- Der Kolbenschaft weist ein mattes, breites Tragbild auf der Druck- und Gegendruckseite auf (Abb. 1).
- Das Bearbeitungsprofil am Kolbenschaft (Abb. 2) und am Laufpartner (Zylinderwand oder Zylinderlaufbuchse) ist abgetragen (Abb. 3).
- Kolbenschaft, Kolbenringe, Zylinderwand und/oder Zylinderlaufbuchse weisen schmale Riefen in Laufrichtung auf.
- Kolbenringe und Nutflanken haben Höhenverschleiß (Abb. 4).
- An den Kolbenringen ist ein großes Stoßspiel. Die Ringkanten sind messerscharf.
- Die Laufstege des Ölabbstreifings sind abgetragen (Abb. 5).
- Der Kolbenbolzen hat Riefen mit wellenförmigem Profil in Längsrichtung (Abb. 6).
- Auch an anderen Bauteilen, zum Beispiel an einem Ventilschaft, kann man Schmutzverschleiß finden (Abb. 7).

Abb. 7  
Stark verschlissener Ventilschaft

- Das Ansaugsystem ist auf Undichtheiten zu prüfen.
- Der Luftfilter muss überprüft und ggf. ausgetauscht werden.
- Vor der Montage müssen das Kurbelgehäuse sowie die Saugrohre von Schmutz befreit werden.
- Während der Montage ist auf Sauberkeit zu achten.

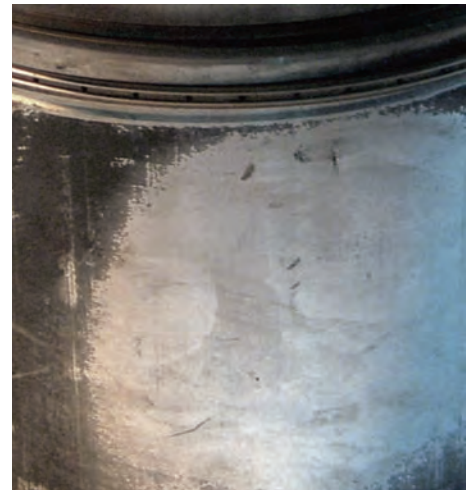
- Das Tragbild ist breit, glänzt und weist tiefe Riefen am gesamten Kolbenschaft auf (Abb. 1).
- Auf den Kolbenringen befinden sich Riefen, eventuell zusätzlich auf der Ringoberfläche brandige Stellen (Abb. 2).
- Die Honung in der Zylinderlaufbuchse oder Zylinderlauffläche ist stark verschlissen (Abb. 3).
- Am Kolbenbolzen sind starke Verschleißspuren zu sehen. In der Nebenbohrung ist eine Pitting-Bildung erkennbar (Abb. 4a+b).

Ein zu hoher Kraftstoffanteil im Öl verdünnt den Ölfilm, was wiederum dessen Tragfähigkeit drastisch verringert und so den Verschleiß der Motorenteile erhöht. Ein solcher Schaden kann folgende Ursachen haben:

Abb. 1  
Breites Tragbild und Riefen  
durch Kraftstoffverdünnung

- Die Einspritzanlage muss korrekt eingestellt werden (Kaltstartanreicherung etc.).
- Die Einspritzdüsen sind zu untersuchen.
- Die Einbaumaße müssen eingehalten werden.
- Das Kraftstofffilter-Wechselintervall muss beachtet und bei extremen Verhältnissen entsprechend verkürzt werden.
- Die Zündkerzen sind zu überprüfen und ggf. auszutauschen.

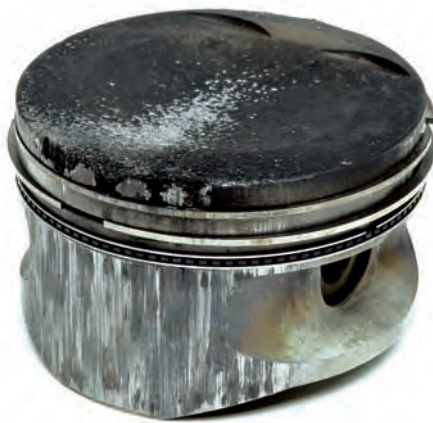
- Die Oberfläche ist aufgeraut und am Kolbenbodenrand befinden sich leichte Erosionsspuren (*Abb. 1*).
- Der Kolbenringsteg ist gebrochen (*Abb. 2a+b*).
- Am Kolbenkopf sind Abschmelzungen zu sehen (*Abb. 3*) – bis hin zum komplett abgeschmolzenen Kolbenboden inkl. Kolbenringstegbruch (*Abb. 4*).
- Der Kolben weist ein Loch auf.

Abb. 3  
Starke Erosionsspuren und  
Abschmelzungen am Kolbenkopf

- Es darf ausschließlich Kraftstoff in der vorgeschriebenen Oktanzahl getankt werden.
- Einspritzanlage, Vergaser und Zündung müssen korrekt eingestellt werden.
- Es dürfen ausschließlich Zündkerzen nach Herstellerangaben verwendet werden.
- Das Ansaugsystem ist auf Dichtheit zu untersuchen.
- Bei nachbearbeitetem Zylinderkopf muss eine dickere Dichtung eingebaut werden und bei Übermaßkolben ist auf die geringere Kompressionshöhe zu achten.
- Bei aufgeladenem Motor muss auf korrekten Ladedruck geachtet werden.

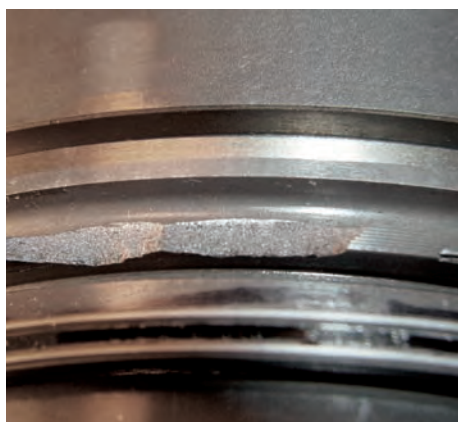
Abb. 2  
Gebrochene Kolbenringstege durch Montagefehler

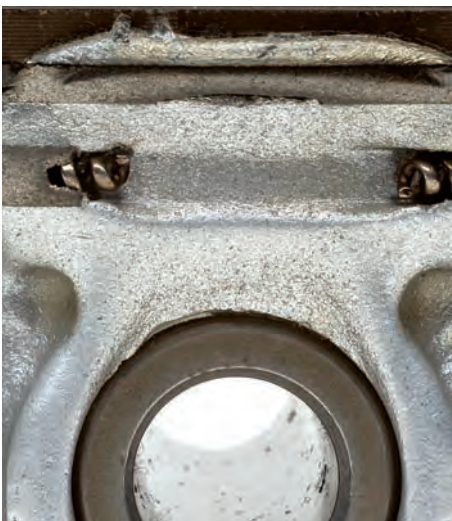
Abb. 1b  
Nahaufnahme der Oberflächen von weicherem Kolbenmaterial und härterem Kolbenringwerkstoff, in gleichem Maße abgetragen

- Beim Einbau der Sicherungsringe muss darauf geachtet werden, dass sich der Stoß der Sicherungsringe auf „6 Uhr“ oder „12 Uhr“ befindet.
- Grundsätzlich müssen neue, nicht verformte Sicherungsringe verwendet werden.
- Der Kolbenbolzen darf nicht mit Gewalt, z. B. mit Hammerschlägen, montiert werden.
- Vor Montage der Pleuelstange sind die Bohrungen auf Parallelität zu prüfen.

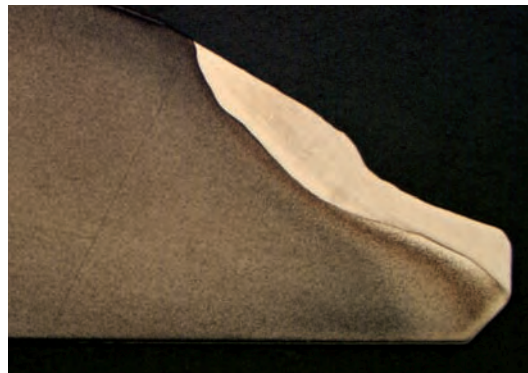
Abb. 3  
Extrem abgenutzte Dichtfläche (stellitgepanzert)

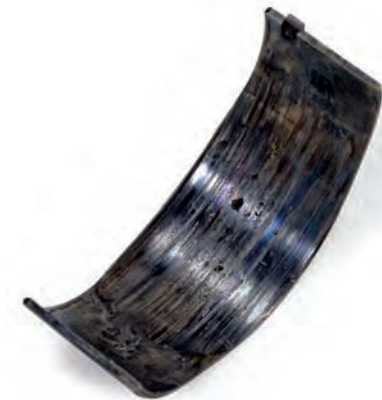
Abb. 2  
Stark verschlissenes und ausgeschlagenes Gleitlager

- Die ersten Anzeichen sind hochglänzende Stellen am Gleitlager (Abb. 1).
- Bei anhaltendem Betrieb unter Mangelschmierung laufen die Gleitlager dann bläulich an und verfärben sich schwarz (Abb. 2).
- Bei extremen Fällen kommt es zum Aufschmelzen der Gleitschicht (Abb. 3) sowie zum Verschweißen des Gleitlagers mit dem Lagerzapfen.

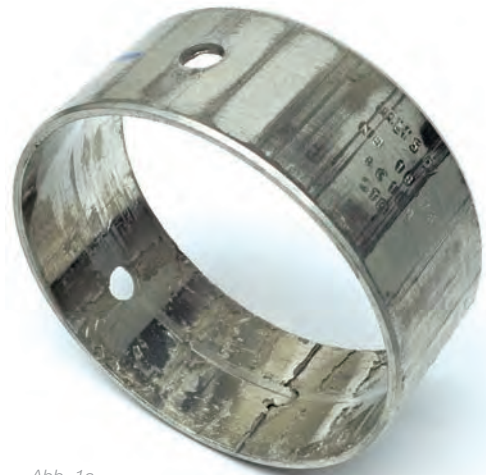
- Eine ungleichmäßige Belastung: Durch einen Flüssigkeitsschlag ist die Pleuelstange verbogen worden (siehe auch Kapitel „2.3 Flüssigkeitsschlag“, Seite 10).
- Die Pleuelstange ist vor dem Einbau nicht ausgewinkelt worden.
- Die Gleitlagerzapfen sind nicht ordnungsgemäß nachbearbeitet worden, d. h. die Oberfläche ist entweder ballig, konisch oder konkav.
- Das Gleitlager ist durch Tuning oder durch eine reduzierte Tragfähigkeit des Motoröls überlastet worden. Eine geringe Tragfähigkeit des Motoröls kann durch eine mangelhafte Ölqualität oder Fremdstoffe im Öl wie Kraftstoff oder Kühlmittel hervorgerufen werden (siehe auch Kapitel „4.2 Einseitiger Kolbenfresser am Kolbenschaft“, Seite 27).

Abb. 1a  
Materialausbrüche, hervorgerufen durch mechanische Überlastung oder zu geringe Tragfähigkeit des Ölfilms

- Es dürfen nur die vom Hersteller freigegebenen Ölqualitäten verwendet werden.
- Die Pleuelstangen müssen vor dem Einbau immer auf Winkligkeit überprüft und ggf. ausgewinkelt werden.
- Die Gleitlagerzapfen sind zylindrisch zu schleifen.

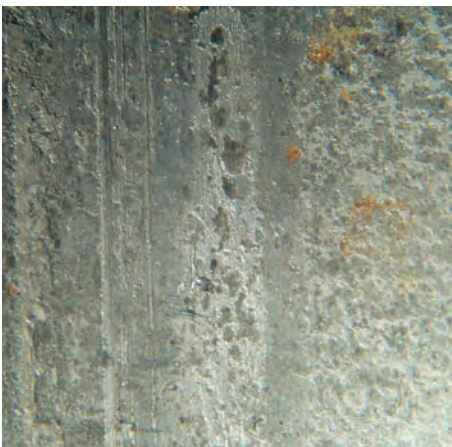
Der hier beschriebene Schaden ist durch chemische Verätzungen zu erklären. Diese können durch folgende Umstände entstehen:

Abb. 1b  
In der Nahaufnahme deutlich sichtbar: das angegriffene Lagermaterial

- Der Ölwechsel muss stets gemäß den Herstellerangaben durchgeführt werden.
- Das Kühlsystem ist regelmäßig auf Undichtheiten oder Wasserverlust zu überprüfen.
