## **BVA-Verbraucherinformation: Steinschlagreparaturen an Frontscheiben**

## **BVA-Richtlinie zur Beurteilung von Steinschlagreparaturen:**

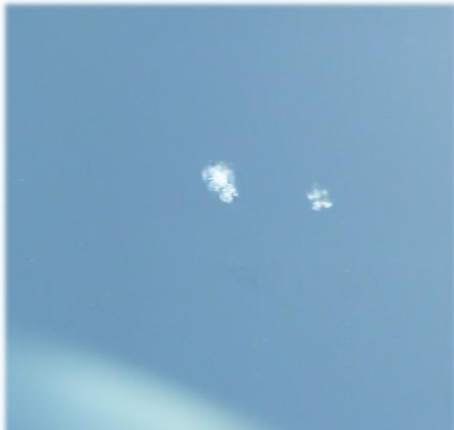
*Abplatzung der Glasoberfläche, eine Reparatur ist nicht möglich*

Technisch gesehen können alle Abplatzungen mit Reparaturharz ausgefüllt werden. Bei reinen Oberflächenbeschädigungen ist damit jedoch in der Regel ein Nutzen nicht gegeben. Durch das Auffüllen wird die Glasoberfläche geglättet, was auf die Stabilität der Scheibe jedoch keinen Einfluss hat. Besteht die Abplatzung in Verbindung mit einer Bruchstelle<sup>2</sup>, muss die Reparatur unter Einhaltung der beschriebenen Vorschriften (s. o.) erfolgen.

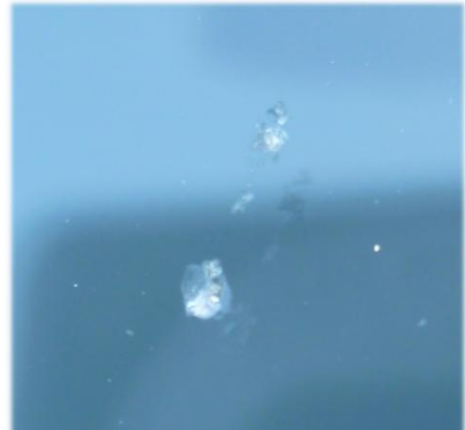
*Abplatzung der Glasoberfläche, eine Reparatur ist nicht möglich*

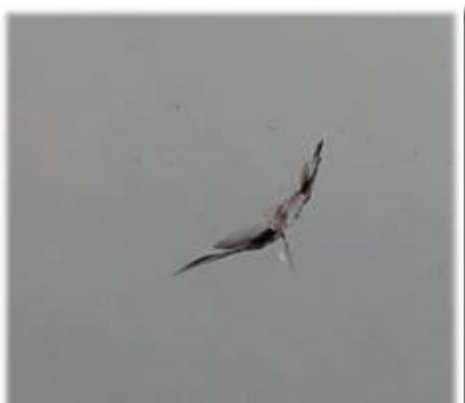
*Glasschaden mit Rissbildung, eine Reparatur ist unter Einhaltung der Vorschriften möglich.*

Der Schaden muss eine Bruchstelle im Glas aufweisen. Bruchstellen treten unterhalb und seitlich des Einschlages auf und sind als helle Striche (Risse, in denen sich Licht bricht und reflektiert) sowie als dunkle Areale (luftgefüllte Bruchstelle in Flügelform, rund oder oval), sichtbar.

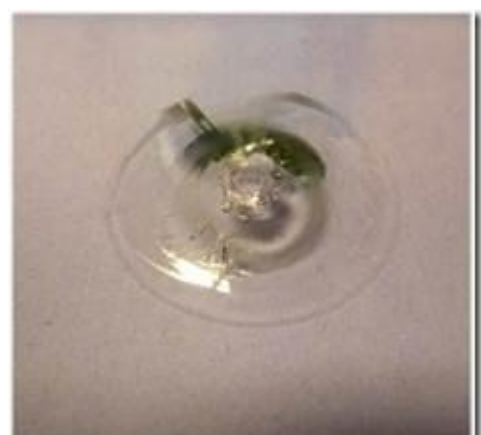
*Glasschaden mit Rissbildung, eine Reparatur ist unter Einhaltung der Vorschriften möglich.*

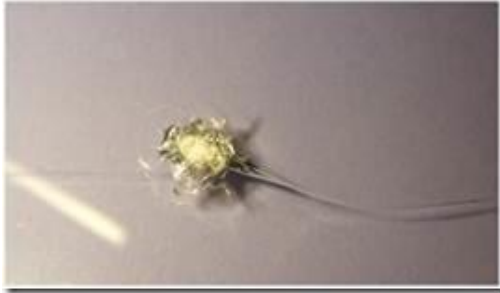
*Schaden mit langen Glasrissen, eine Reparatur ist nicht mehr möglich.*

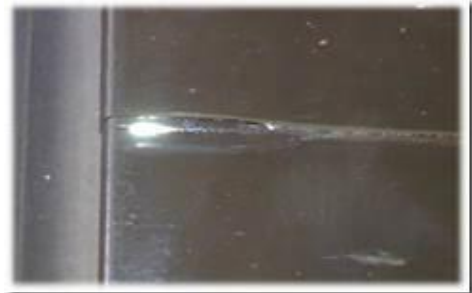
*Der Riss endet an der Glaskante, eine Reparatur ist nicht zulässig.*

1. wenn sich die Beschädigung an der Außenscheibe befindet (Innenscheibe und Kunststoffolie dürfen keinerlei Beschädigungen aufweisen);
2. wenn die Schadstelle sichtbar frei von Feuchtigkeit und Verunreinigungen ist;
3. wenn der Krater der Einschlagstelle einen Durchmesser von 5 mm nicht überschreitet;
4. wenn von der Einschlagstelle radial ausgehende Sprünge nicht länger als 50 mm sind (sie dürfen nicht im Scheibendichtgummi enden!).
