**TIP
TOP**

- Sichere Reifenreparatur -

➔ Reifenreparatur – an Reifen bis Index „ZR“ -

Laufflächenreparatur LKW – Nicht durchgängige Schäden
(Nur für LKW-Reifen ab Lastindex 122 bis 177)

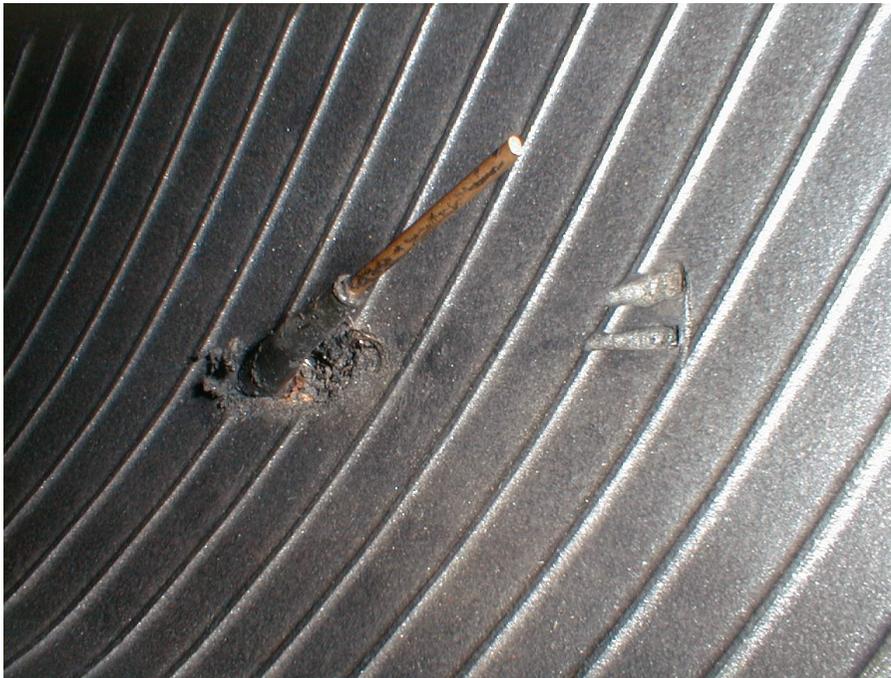
Unsachgemäße Instandsetzung mit Folgen

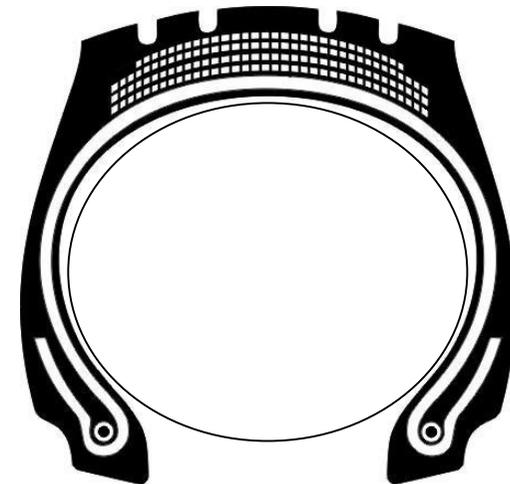
- Im Laufflächenbereich geben die Gürtelpakete ausreichende Stabilität trotz eines Schadens! (max. 6mm)
- Der Schaden wird meist nur durch Druckverlust am Reifen bemerkt!
- Deshalb genügt hier eine Abdichtung mit Gummikörpern und Deckenpflaster ohne Gewebeverstärkung. (z.B. MINI COMBI)
- *In der weichen Flanke gibt es nur 1 Lage (Karkasse) und sehr viel Walkarbeit im dynamischen Betrieb.*
- *Hier ist eine Verstärkung des Schadens mit Gewebepflaster nötig!*

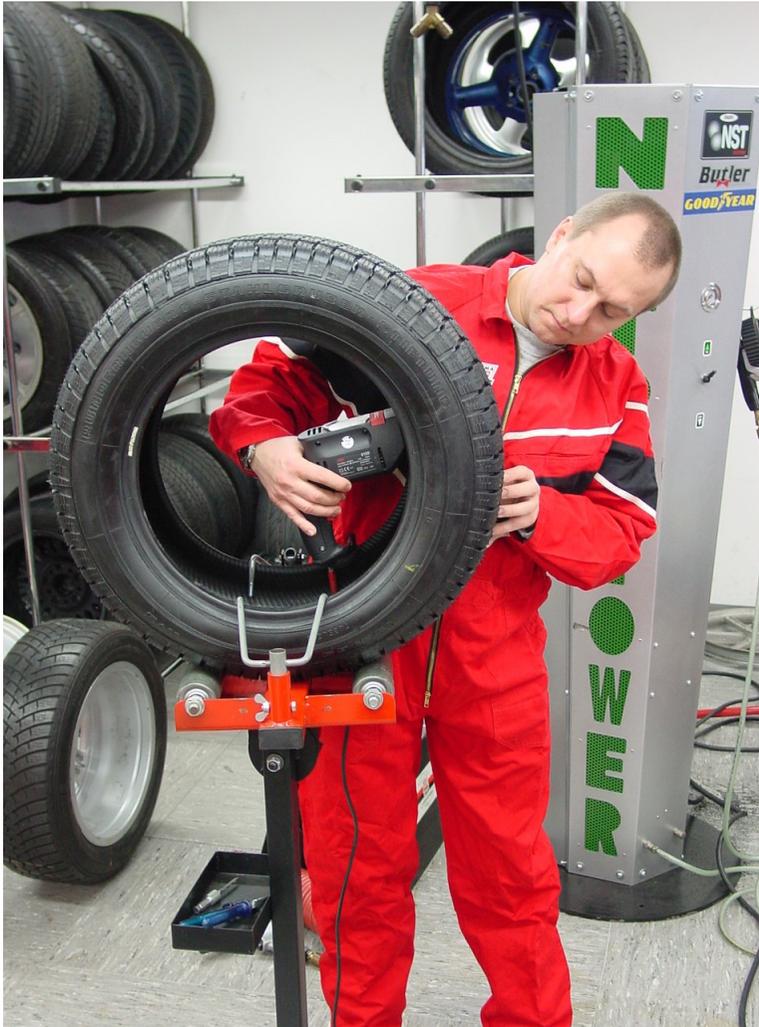
- **SCHNELL – EINFACH – PROFESSIONELL:**
- Das MINICOMBI – System mit Füllkörper für den Stichkanal inklusive Deckenpflaster
- Deutliche Anleitung in jeder Packung
- Reifen ist sofort wieder voll einsetzbar

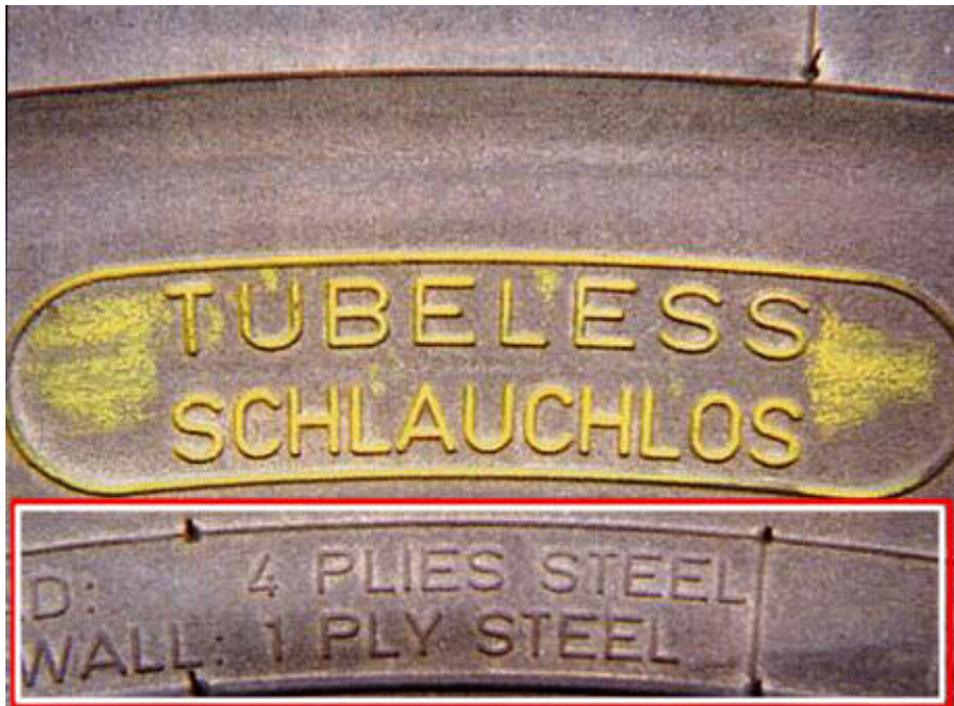
- Die Ausgangssituation:
- „Wenn die 2. tragende Lage defekt ist wird ein Pflaster notwendig!“
- Die Karkass-Konstruktion ist auf der Seitenwandbeschriftung angegeben
- Es fehlen jedoch Detailinformationen
- **Der Schaden kann auf verschiedene Weise repariert werden!**

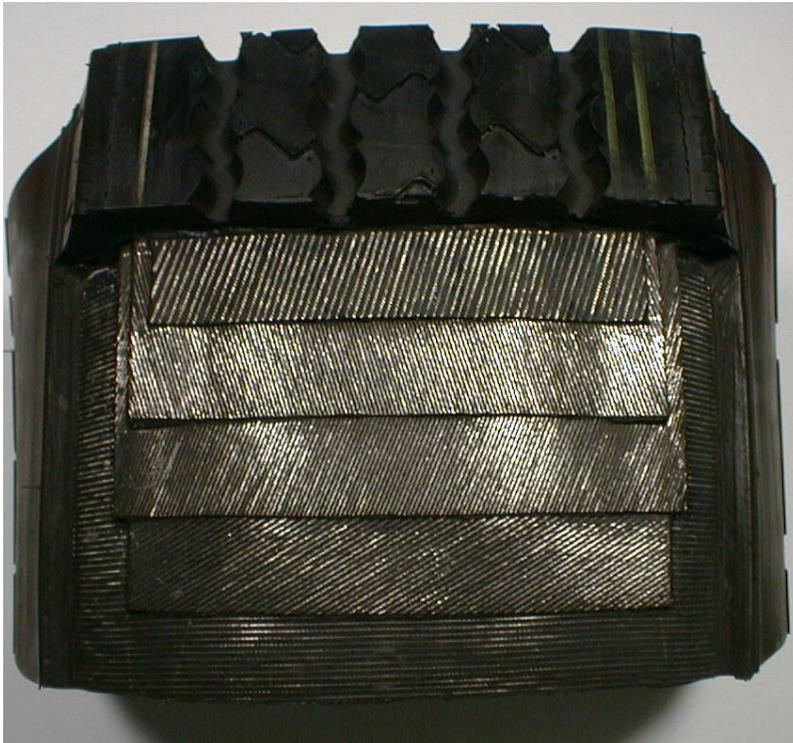
- Was sieht er nicht?
- Wo im Aufbau der Schaden genau liegt
- Wie viele Lagen noch unter dem letzten beschädigten Gürtel sind
- Ob es Schutzlagen, oder geteilte Gürtel gibt

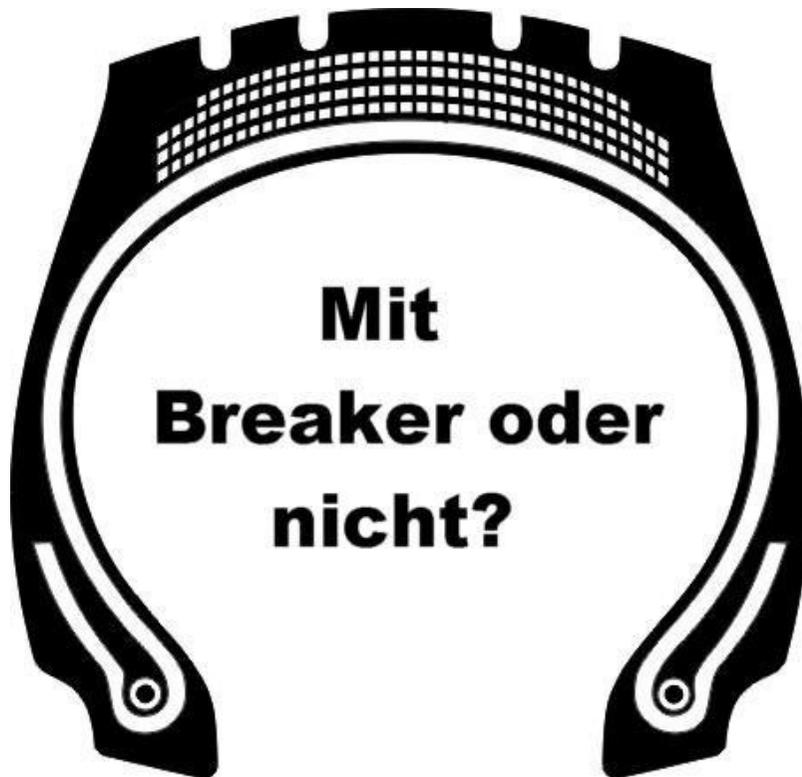
- 0) Keine Schutzlage „Breaker“ mehr berücksichtigen!
- Manche LKW-Reifen haben keine Stahlcord-schutzlage mehr
- Bei anderen sind nur Gürtelkantenabdeckungen vorhanden

- (0) **Keine** Schutzlage „Breaker“ berücksichtigen!
- (1) Ab der **1.** sichtbaren Gürtellage zählen!
- (2) Bis zu **2** beschädigte Gürtel* benötigen kein Verstärkungspflaster!
- (3) Ab **3** beschädigten Gürteln ist der Schaden wie ein Durchstich zu behandeln und ein Pflaster einzubauen!
- (4) Maximal **4** Pflaster, 1x je Umfangsviertel in einem Reifen, dabei einen Mindestabstand in Pflasterbreite (größeres Pflaster) einhalten.

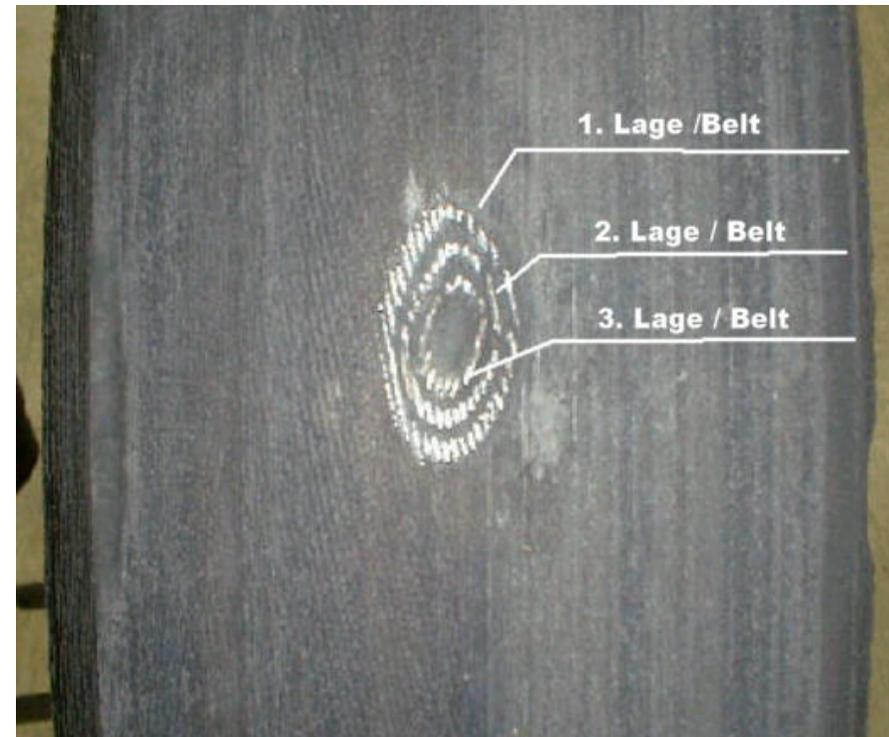
- 1) Es wird ab der ersten sichtbaren Gürtellage gezählt!
- Damit kann sich der Vulkaniseur auf seine eigenen Augen verlassen und die Position des Schadens im Reifenaufbau sicher bestimmen

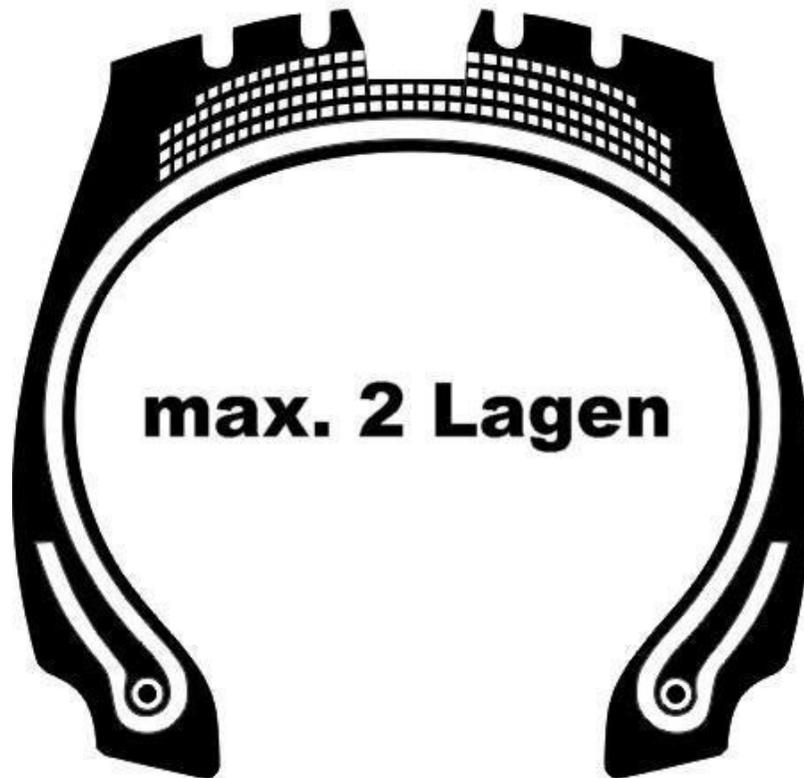
- 2) Bis zu zwei beschädigte Gürtel* = kein Pflaster nötig!
- Ein Reifen mit 3 Gürteln im Aufbau hat dann noch eine intakte Gürtellage + die Karkasslage
- Der Schaden wird mit Gummi gefüllt und vulkanisiert

* Bis zur maximalen Schadenabmessung „C“ lt. Schadentabelle

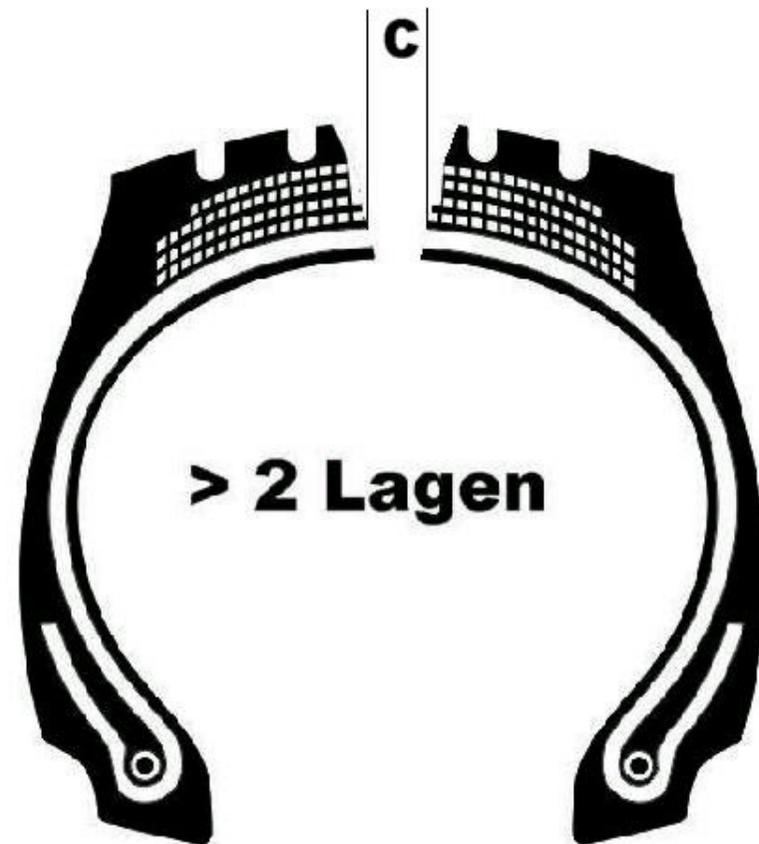
- 3) Ab der dritten beschädigten Lage wird der Schaden wie ein durchgängiger Schadenkanal betrachtet!
- Das heißt: Ein Pflaster gemäß Schadentabelle wird eingebaut

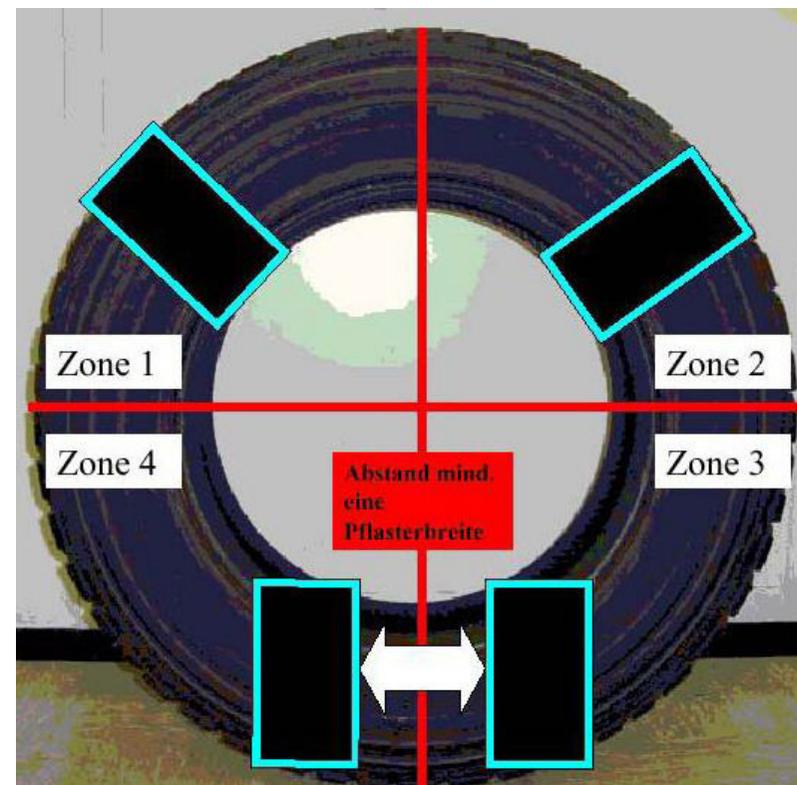
- 4) Maximal vier Pflaster in einem LKW-Reifen

($LI \geq 122$ bis max.177)

- Dabei muss der Mindestabstand zwischen den Pflastern mindestens eine Pflasterbreite des größeren Pflasters betragen!
- Nur 1x pro Karkasseil!
- In einem Viertel des Reifens soll dabei nur 1 Pflaster sein.

- Es gibt im Markt verschiedene Aussagen
- Zu berücksichtigen ist jedoch:
- Pflasterreparaturen entsprechen einem durchgängigen Schaden!
- Zumeist sind Karkasseile betroffen.
- Die Festigkeit gibt das Pflaster zurück, jedoch verhält sich die Karkasse bei zu vielen, dicht aneinander liegenden Pflastern im Walkverhalten anders als mit nur 1Pflaster.
- Darum muss ein Mindestabstand gewahrt bleiben, um die Flexibilität zu erhalten.
