Das Kältemittel 1234yf ein Faktenblatt

Fotos zu den Versuchen mit 1234yf im Motorraum eines Fahrzeugs

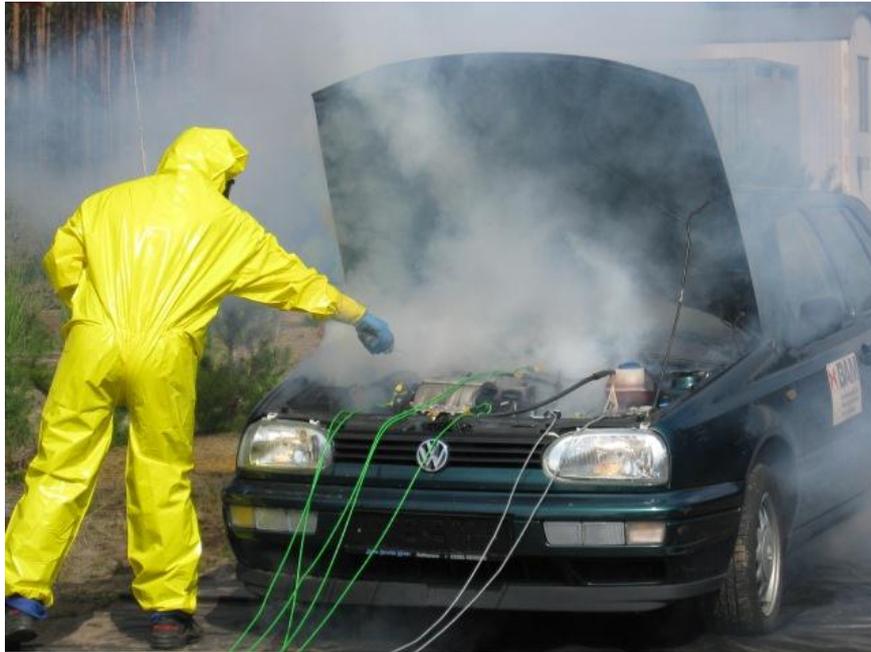
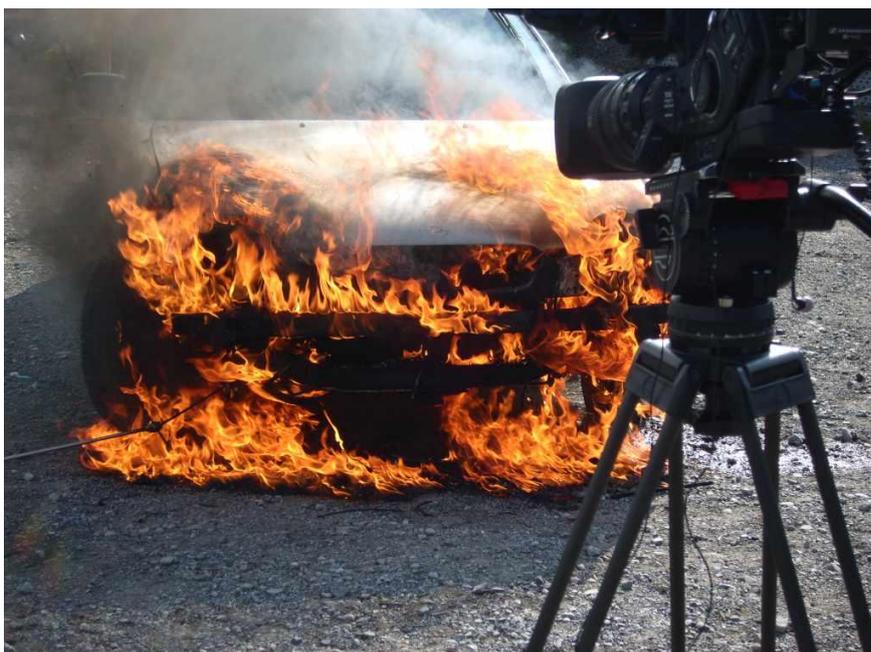
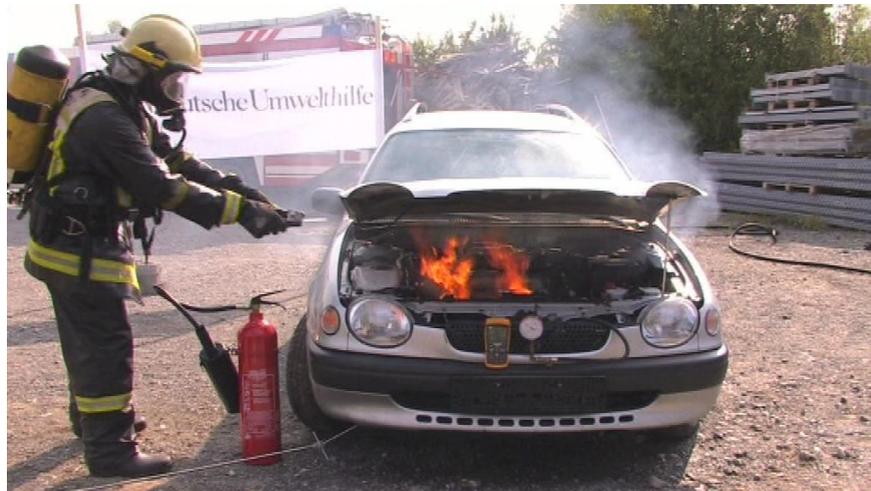
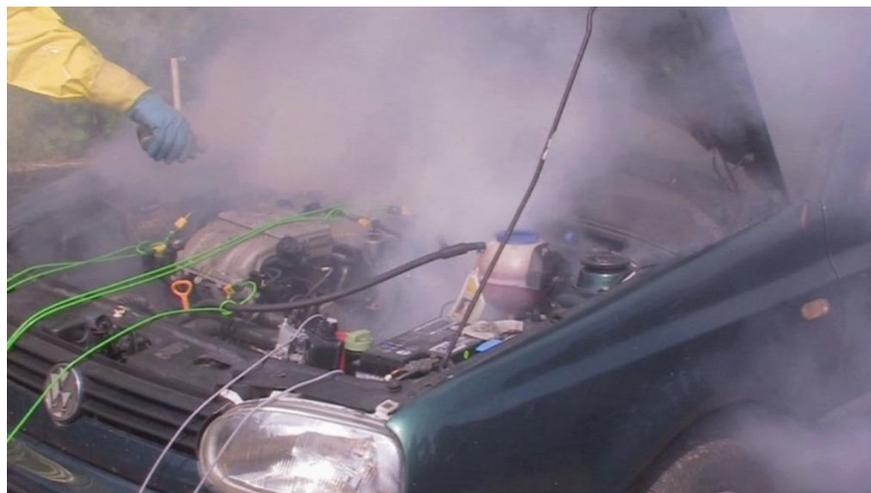
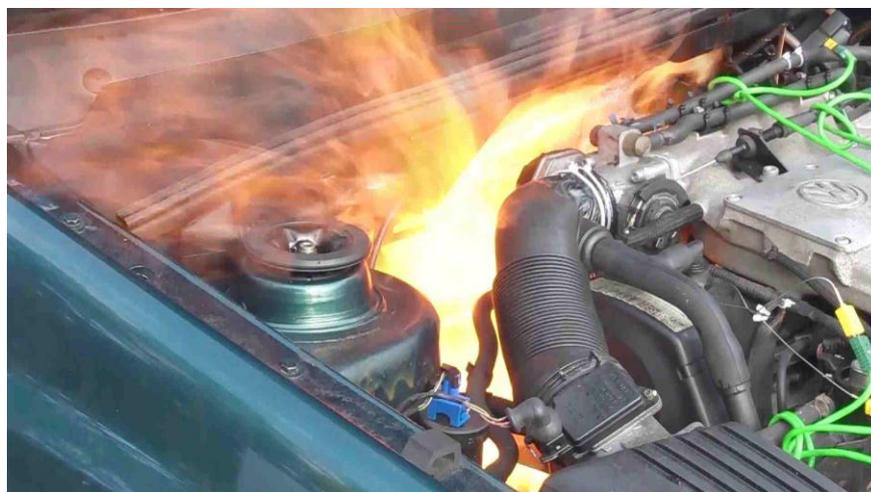
Filmdokumentation und weitere Details zu den DUH-Versuchen siehe:
http://www.duh.de/klimaanlage_film.html

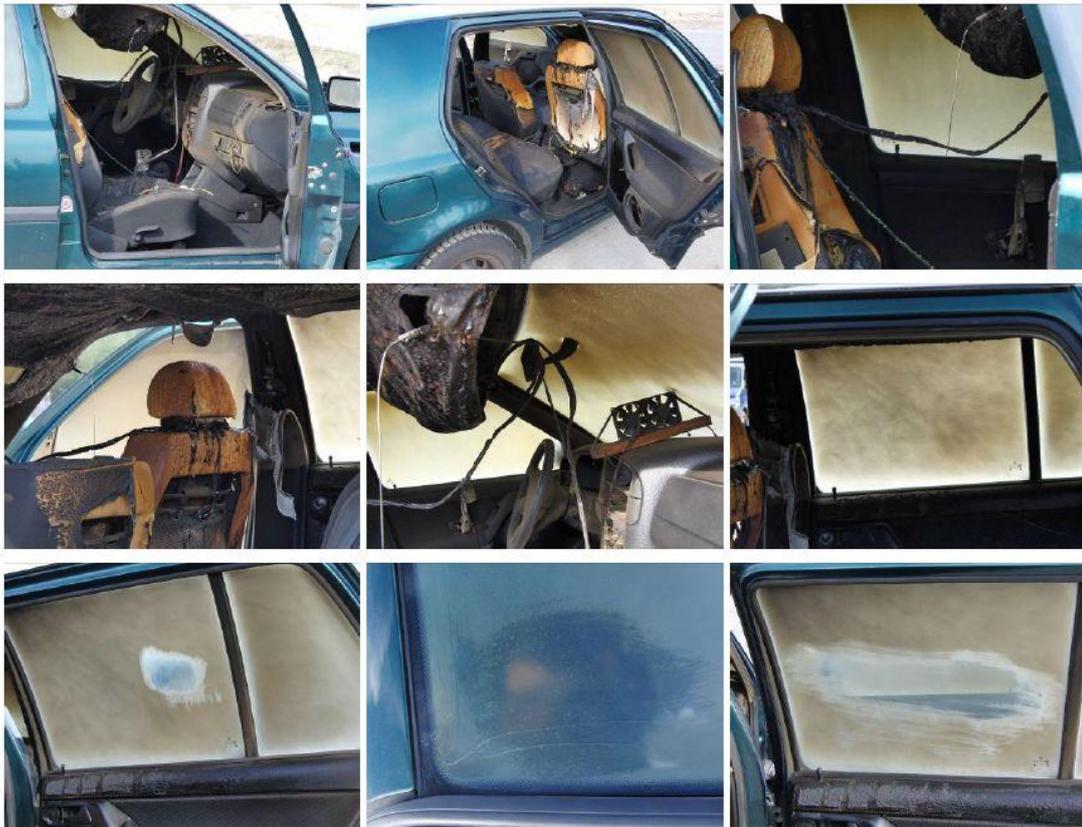
Fig. 29: Pictures taken after the combustion in the passenger compartment. Beside the typical view of such an event the translucent glasses caused by HF corrosion are impressive.

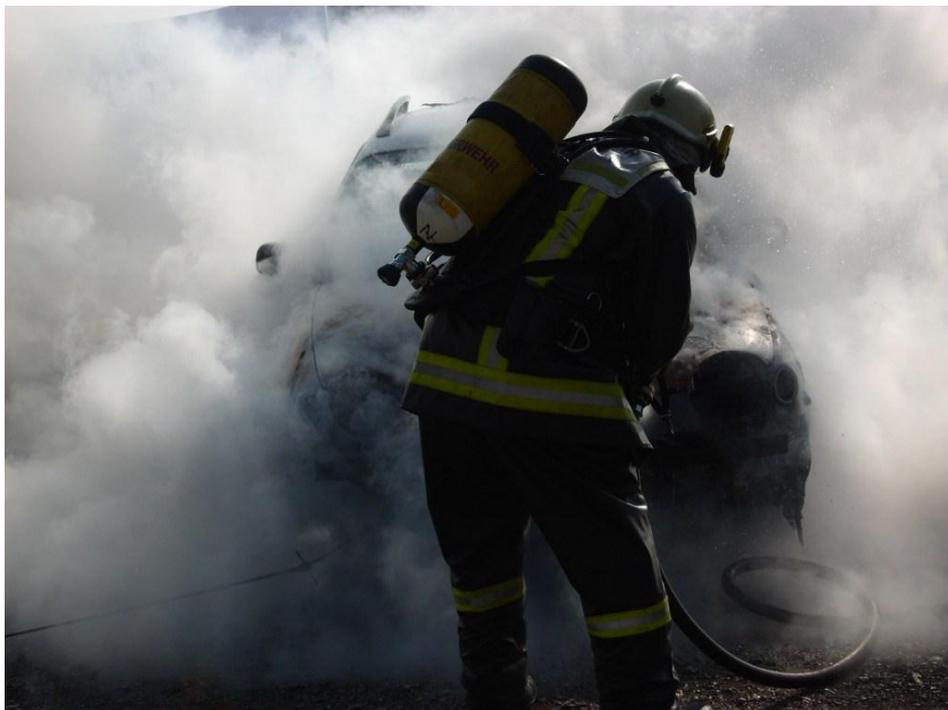
Löschung eines Pkw, bei dem sich ausgetretenes 1234yf entzündet hat. Quelle: DUH
