**MAHLE**

# MOTORENTEILE UND FILTER: SCHADENSBILDER, URSACHEN UND VERMEIDUNG

Technische Information

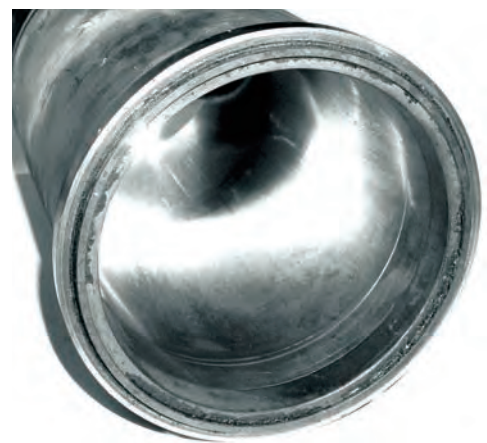
- Der Kolbenschaft weist ein mattes, breites Tragbild auf der Druck- und Gegendruckseite auf (Abb. 1).
- Das Bearbeitungsprofil am Kolbenschaft (Abb. 2) und am Laufpartner (Zylinderwand oder Zylinderlaufbuchse) ist abgetragen (Abb. 3).
- Kolbenschaft, Kolbenringe, Zylinderwand und/oder Zylinderlaufbuchse weisen schmale Riefen in Laufrichtung auf.
- Kolbenringe und Nutflanken haben Höhenverschleiß (Abb. 4).
- An den Kolbenringen ist ein großes Stoßspiel. Die Ringkanten sind messerscharf.
- Die Laufstege des Ölabbstreifings sind abgetragen (Abb. 5).
- Der Kolbenbolzen hat Riefen mit wellenförmigem Profil in Längsrichtung (Abb. 6).
- Auch an anderen Bauteilen, zum Beispiel an einem Ventilschaft, kann man Schmutzverschleiß finden (Abb. 7).

Abb. 3  
Verschlissene Zylinderlaufbuchse

- Das Ansaugsystem ist auf Undichtheiten zu prüfen.
- Der Luftfilter muss überprüft und ggf. ausgetauscht werden.
- Vor der Montage müssen das Kurbelgehäuse sowie die Saugrohre von Schmutz befreit werden.
- Während der Montage ist auf Sauberkeit zu achten.

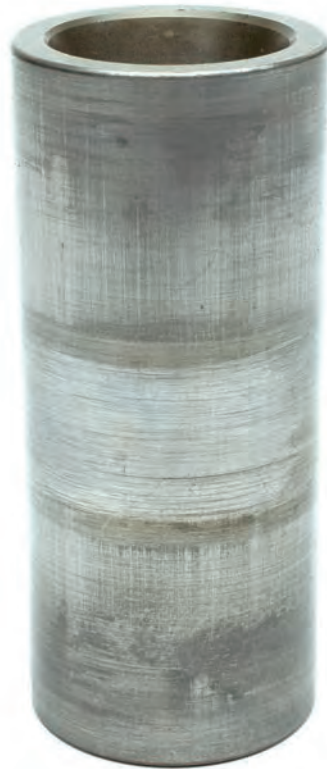
Abb. 6  
Verschlissener Kolbenbolzen

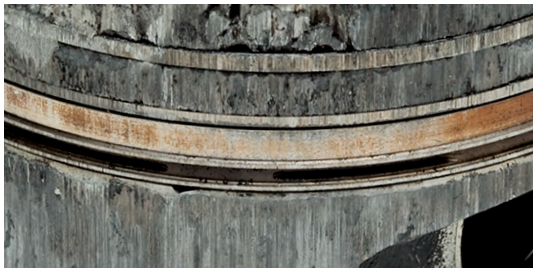
- Das Tragbild ist breit, glänzt und weist tiefe Riefen am gesamten Kolbenschaft auf (Abb. 1).
- Auf den Kolbenringen befinden sich Riefen, eventuell zusätzlich auf der Ringoberfläche brandige Stellen (Abb. 2).
- Die Honung in der Zylinderlaufbuchse oder Zylinderlauffläche ist stark verschlissen (Abb. 3).
- Am Kolbenbolzen sind starke Verschleißspuren zu sehen. In der Nebenbohrung ist eine Pitting-Bildung erkennbar (Abb. 4a+b).

Abb. 2  
Riefen und brandige Stellen an Kolbenringen

- Die Einspritzanlage muss korrekt eingestellt werden (Kaltstartanreicherung etc.).
- Die Einspritzdüsen sind zu untersuchen.
- Die Einbaumaße müssen eingehalten werden.
- Das Kraftstofffilter-Wechselintervall muss beachtet und bei extremen Verhältnissen entsprechend verkürzt werden.
- Die Zündkerzen sind zu überprüfen und ggf. auszutauschen.

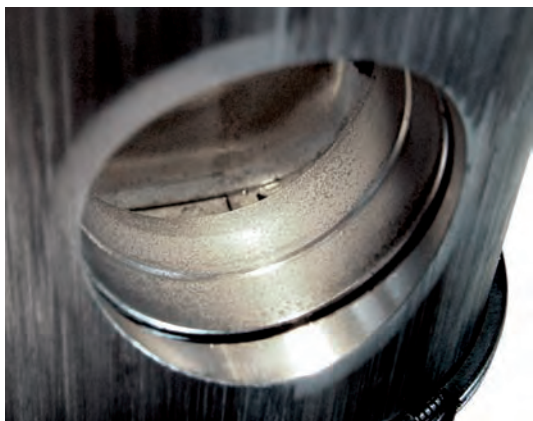
Abb. 4a  
Pittings in der Nabenbohrung durch verdünntes Motoröl

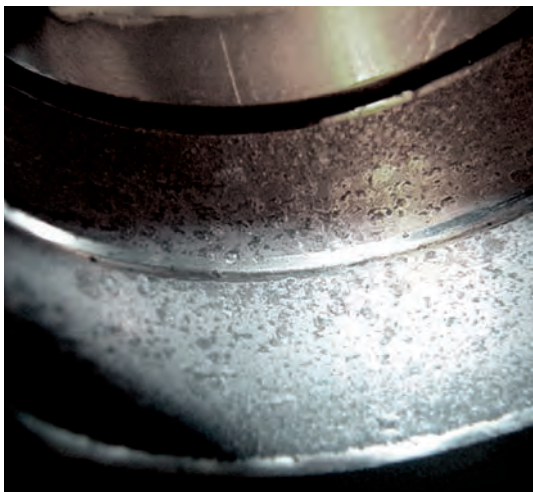
Abb. 4b  
In der Vergrößerung noch deutlicher sichtbar: die Pittings

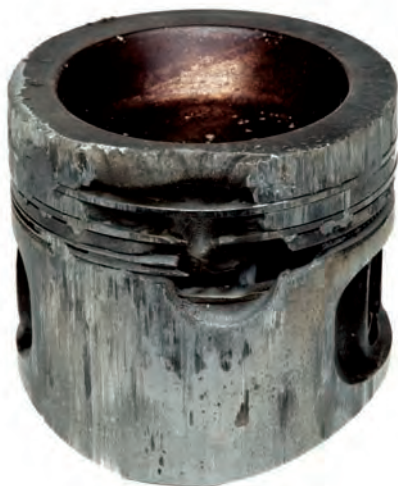
Abb. 2  
Abgeschmolzener Feuersteg am Ottokolben

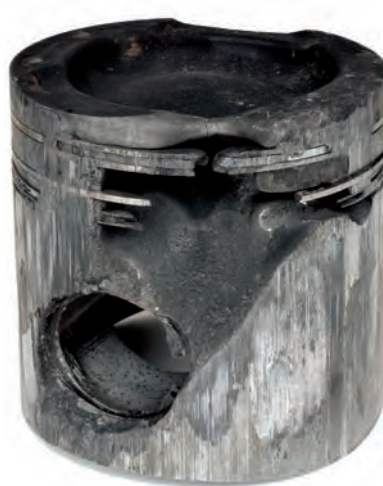
Abb. 3  
Durchgebrannter Dieselkolben

- Einspritzmenge und -zeitpunkt müssen nach Herstellerangaben eingestellt werden.
- Die Einspritzdüsen sind auf Dichtheit, Abspritzdruck und Strahlbild zu prüfen.
- Bei der Montage der Kühllöhdüsen ist die richtige Ausrichtung zu beachten.
- Bei Betrieb des Motors mit Biokraftstoffen müssen die Ölwechselintervalle drastisch verkürzt werden.
- Die Ölkanäle in Motorblock, Kurbelwelle und Zylinderkopf sind sorgfältig zu reinigen.
- Das Druckregelventil muss auf korrekte Funktion überprüft werden.

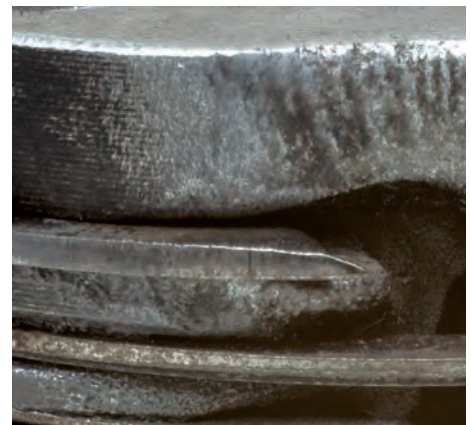
- Die Oberfläche ist aufgeraut und am Kolbenbodenrand befinden sich leichte Erosionsspuren (*Abb. 1*).
- Der Kolbenringsteg ist gebrochen (*Abb. 2a+b*).
- Am Kolbenkopf sind Abschmelzungen zu sehen (*Abb. 3*) – bis hin zum komplett abgeschmolzenen Kolbenboden inkl. Kolbenringstegbruch (*Abb. 4*).
- Der Kolben weist ein Loch auf.

Abb. 1  
Erosionsspuren am Ottokolben

- Es darf ausschließlich Kraftstoff in der vorgeschriebenen Oktanzahl getankt werden.
- Einspritzanlage, Vergaser und Zündung müssen korrekt eingestellt werden.
- Es dürfen ausschließlich Zündkerzen nach Herstellerangaben verwendet werden.
- Das Ansaugsystem ist auf Dichtheit zu untersuchen.
- Bei nachbearbeitetem Zylinderkopf muss eine dickere Dichtung eingebaut werden und bei Übermaßkolben ist auf die geringere Kompressionshöhe zu achten.
- Bei aufgeladenem Motor muss auf korrekten Ladedruck geachtet werden.

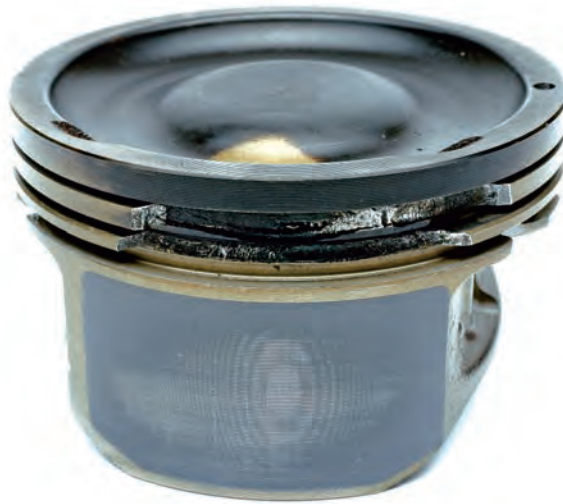
Abb. 2a  
Gebrochene Kolbenringstege

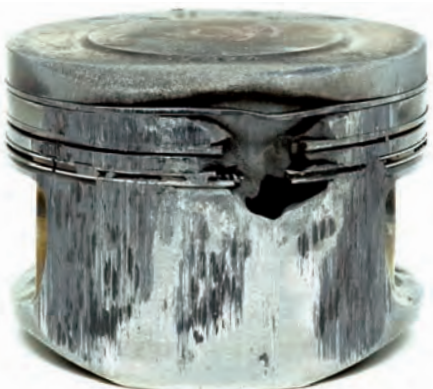
Abb. 4  
Durchgeschmolzene Ringzone am  
Ottokolben

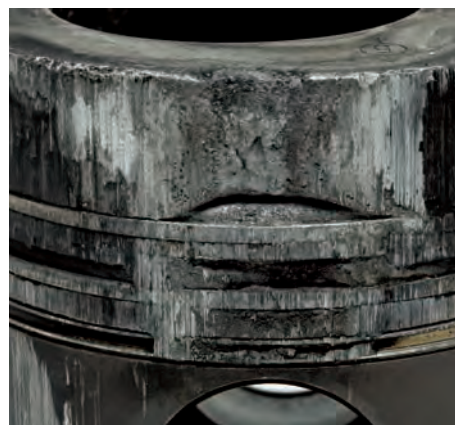
Eine Störung im Verbrennungsprozess kann mehrere Ursachen haben:

- Im Brennraum befindet sich ein zu fettes Luft-Kraftstoff-Gemisch. Folgende Ursachen kommen dafür infrage:
  - Die Luftzufuhr ist verringert, z. B. ist der Luftfilter verstopft.
  - Die Kraftstofffördermenge ist falsch eingestellt.
  - Der Kraftstoffförderbeginn ist falsch eingestellt.
  - Die Düsenadel klemmt oder ist schwergängig.
  - Die Abgasanlage ist verstopft.
- Es kommt zu einem Zündverzug und Zündaussetzern, die folgende Ursachen haben können:
  - Es ist falscher Kraftstoff bzw. Kraftstoff mit zu geringer Cetanzahl eingefüllt worden oder es ist Benzin im Diesel.
  - Die Ventile sind undicht, wodurch es zu Kompressionsverlusten kommt.
  - Das Spaltmaß ist zu groß, dadurch ist die Verdichtung zu gering.
  - Die Luftvorwärmung ist defekt (vor allem bei sehr niedrigen Außentemperaturen).

Abb. 1  
Abschmelzungen am Feuersteg eines Dieselkolbens

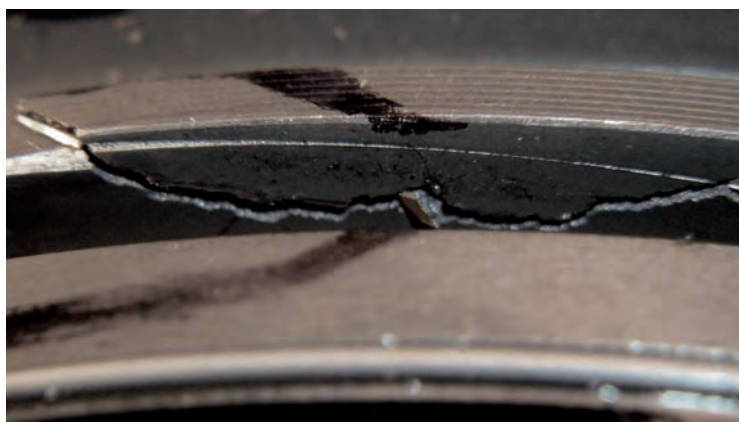
Abb. 3  
Montagefehler mit Abdruck des Kolbenrings

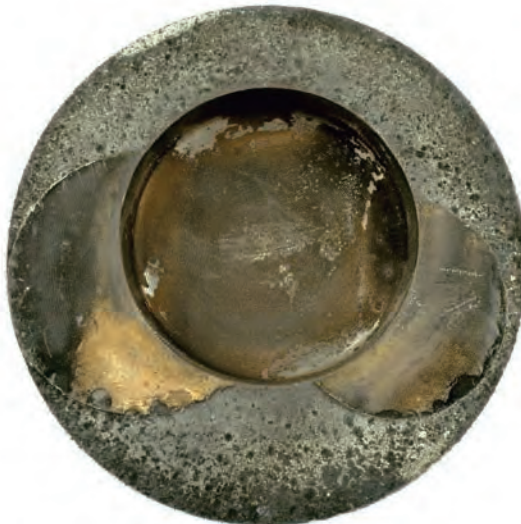
Abb. 2  
Gegen Zylinderkopf gelaufener Kolben

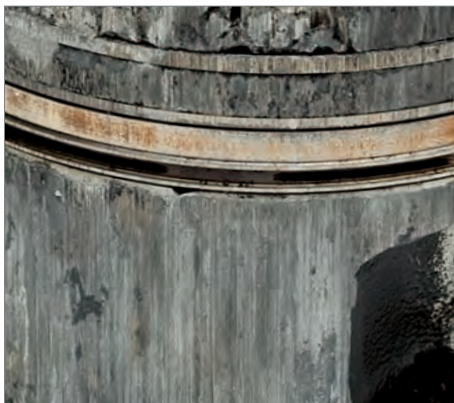
Abb. 2  
Kolbenringe mit brandigen Stellen

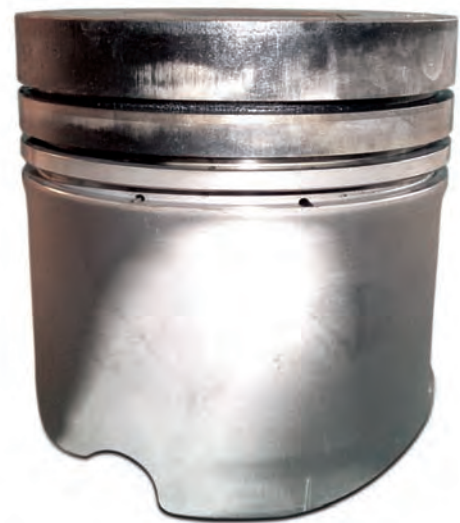
Abb. 1  
Unsymmetrisches Tragbild (Schieflauf) am Kolbenschaft

- Hauptlagergasse, Kurbelwelle und Pleuelstange müssen fluchtend (konzentrisch) bearbeitet und eingebaut werden.
- Es ist darauf zu achten, dass die Pleuelstange ausgewinkelt wird.
- Die Zylinderkopfschrauben sind nach Herstellerangaben anzuziehen.
- Bei der Motormontage muss auf absolute Sauberkeit geachtet werden, z. B. sind Dichtungsreste sorgfältig zu entfernen.

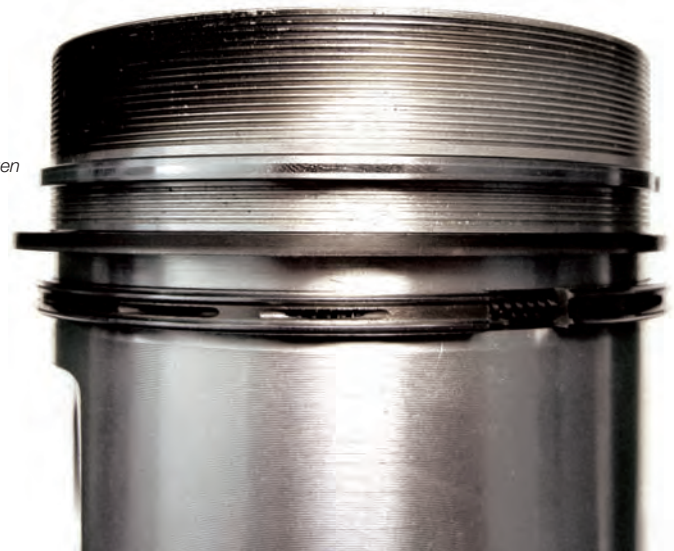
Abb. 2  
Feuersteg mit ungleichmäßigen Ablagerungen

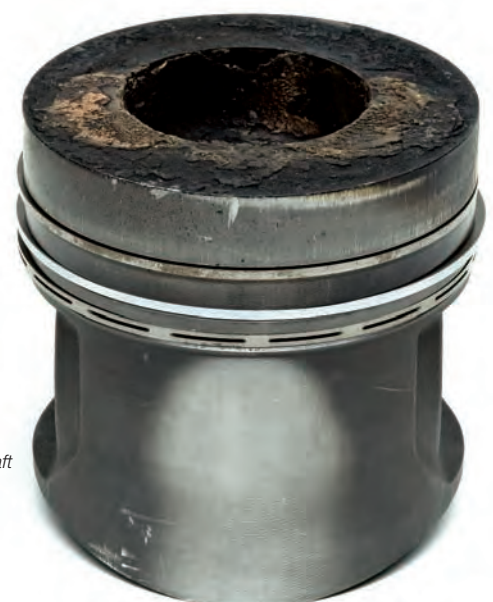
Abb. 1  
Schmutzverschleiß am Kolbenschaft

- Das Ansaugsystem ist auf Undichtheiten zu prüfen.
- Der Luftfilter muss überprüft und ggf. ausgetauscht werden.
- Vor der Montage müssen das Kurbelgehäuse sowie die Saugrohre von Schmutz befreit werden.
- Während der Montage ist auf Sauberkeit zu achten.

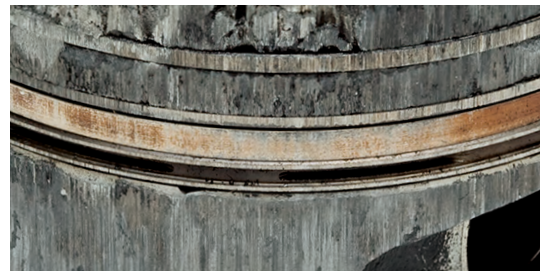
Abb. 2  
Riefen und brandige Stellen an Kolbenringen

- Die Einspritzanlage muss korrekt eingestellt werden (Kaltstartanreicherung etc.).
- Die Einspritzdüsen sind zu überprüfen.
- Die Einbaumaße müssen eingehalten werden.
- Das Kraftstofffilter-Wechselintervall muss beachtet und bei extremen Verhältnissen entsprechend verkürzt werden.
- Die Zündkerzen sind zu überprüfen und ggf. auszutauschen.

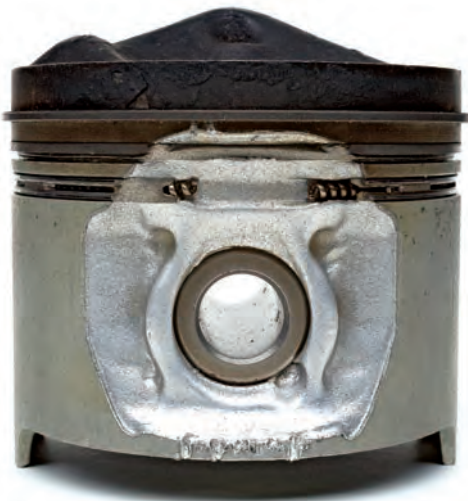
Abb. 1a  
Ausgekolkte Kolbenwand, verursacht durch eine lose Kolbenbolzensicherung oder Fremdkörper im Kolbenbolzen

- Beim Einbau der Sicherungsringe muss darauf geachtet werden, dass sich der Stoß der Sicherungsringe auf „6 Uhr“ oder „12 Uhr“ befindet.
- Grundsätzlich müssen neue, nicht verformte Sicherungsringe verwendet werden.
- Der Kolbenbolzen darf nicht mit Gewalt, z. B. mit Hammerschlägen, montiert werden.
- Vor Montage der Pleuelstange sind die Bohrungen auf Parallelität zu prüfen.

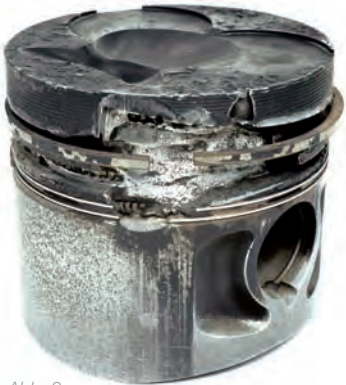
Abb. 2  
Kolbenringzone mit blanker Oberfläche

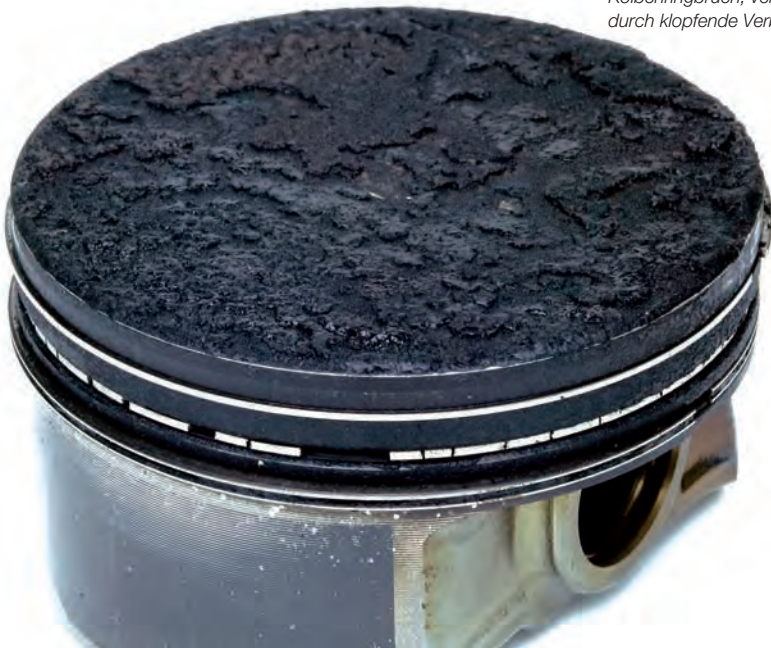
Abb. 4b  
Nahaufnahme eines Kolbenringbruchs

- Bei der Montage muss ein Ringspannband verwendet werden.
- Vor der Montage sind die Kolbenringnuten auf Verschleiß zu prüfen. Bei zu großem Verschleiß der Kolbenringnuten ist ein neuer Kolben zu verwenden.

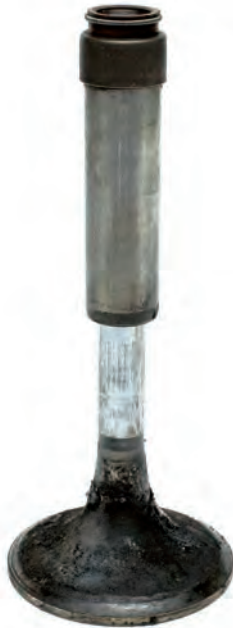
Abb. 1a  
Ventil, das in der Führung gefressen hat

- Die Ausrichtung zwischen Ventilführung und Ventilsitz muss fluchten.
- Bei der Nacharbeit von gelaufenen Ventilen ist sehr genau auf einen geraden Ventilschaft zu achten.
- Ventilsitzringe dürfen nur nach Herstellerangaben eingebaut werden.
- Grundsätzlich sind neue Ventilleile zu verwenden. Zumeist sind die alten Keile ungleichmäßig abgenutzt, sodass sich die Ventile nicht mehr frei drehen können.
- Ventilführungen müssen immer gemäß Herstellerangaben auf das vorgeschriebene Maß bearbeitet werden.
- Nach dem Auftreten von Überdrehzahlen empfiehlt es sich, das gesamte Ventiltriebssystem und den Kolbenboden auf Schäden zu untersuchen.

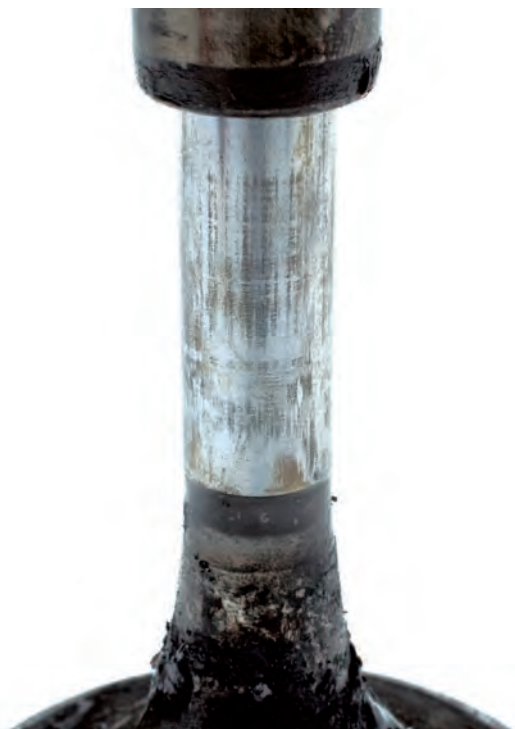
Abb. 1b  
In der Nahaufnahme deutlich sichtbar: Anhaftungen und Fresser am Ventilschaft

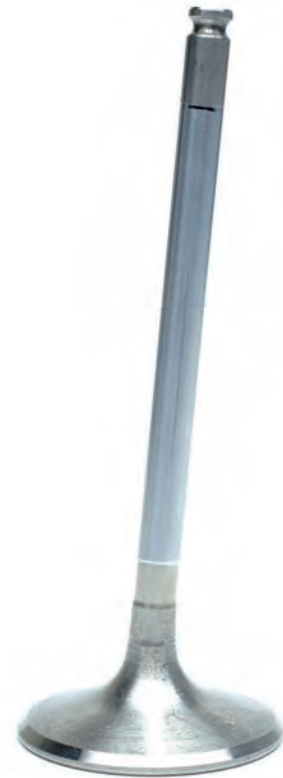
Abb. 1  
Verbogener Ventilschaft

- Das Ventilspiel muss korrekt eingestellt werden.
- Das Fahren im Überdrehzahlbereich des Motors ist zu vermeiden.
- Die Steuerzeiten müssen genau eingestellt werden.
- Beim Austausch von Zahnriemen oder beim Kettenwechsel ist auch die Spannvorrichtung zu erneuern.
- Nach der Bearbeitung des Zylinderkopfs muss der Ventilrückstand geprüft werden.

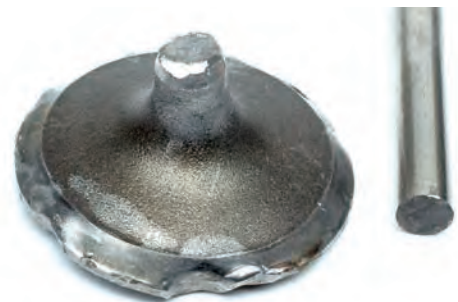
Abb. 2  
Abgebrochener Ventilteller

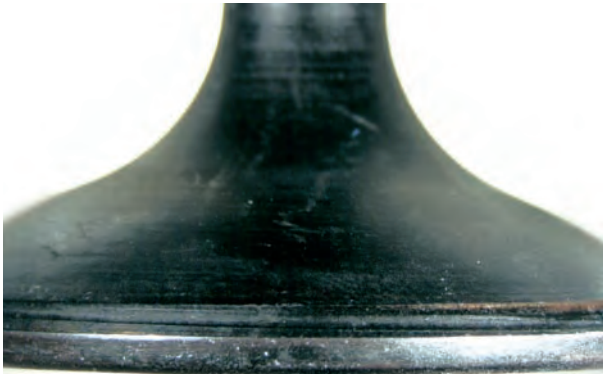
Abb. 1  
Deformierter Ventilteller (Tulpenform)

- Das Ventilspiel muss korrekt eingestellt werden.
- Das Einspritzsystem ist zu überprüfen.
- Bei der Montage des Motors sind eventuell verbliebene Kleinteile im Brennraum oder Ansaugtrakt zu entfernen.

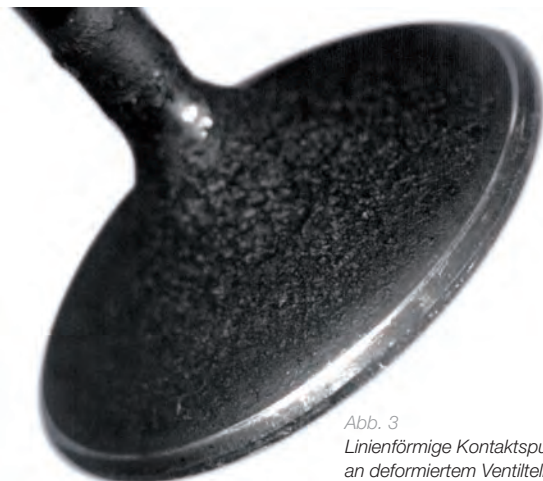
Abb. 3  
Linienförmige Kontaktsuren  
an deformiertem Ventilteller

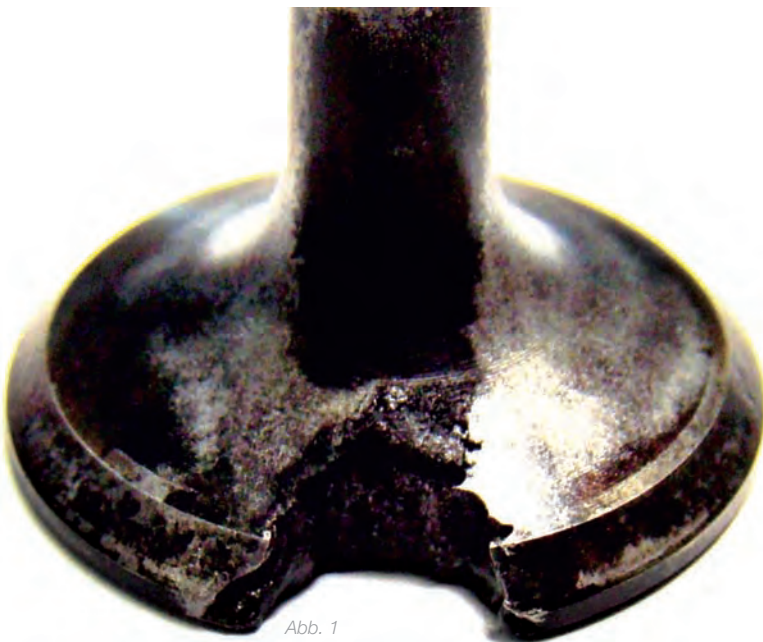
Dieses Schadensbild ist auf eine thermische Überlastung des Ventils zurückzuführen, die folgende Ursachen haben kann:

Durch einen mangelhaft nachbearbeiteten Ventilsitz, bei falsch eingestelltem Ventilspiel, bei einem kleinen Riss im Ventilteller oder anderen Geometriefehlern dichtet das Ventil nicht mehr sauber ab. Auch Spielmangel zwischen Ventilführung und -schaft kann die Rotation des Ventils behindern. Durch den zu kurzen oder nicht mehr vorhandenen Kontakt zwischen Ventilteller und Ventilsitzring im Zylinderkopf kann das Ventil die Wärme nicht mehr abgeben, und es entsteht ein Hitzestau am Ventilteller, der bei längerem Betrieb zum Abschmelzen des Ventiltellers führt.

Abb. 1  
Durchgebranntes Ventil

- Beim Nachbearbeiten des Ventilsitzes ist darauf zu achten, dass Ventilführung und -sitz rechtwinklig zueinander stehen.
- Grundsätzlich sind neue Ventilkeile zu verwenden. Zumeist sind die alten Keile ungleichmäßig abgenutzt, sodass sich die Ventile nicht mehr frei drehen können.
- Grundsätzlich muss die Ventilführung mit einer Reibahle auf das vorgegebene Maß aufgerieben werden.

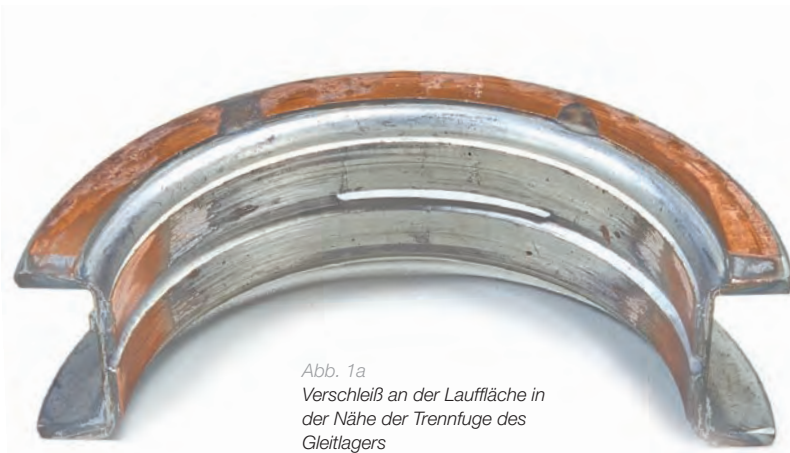
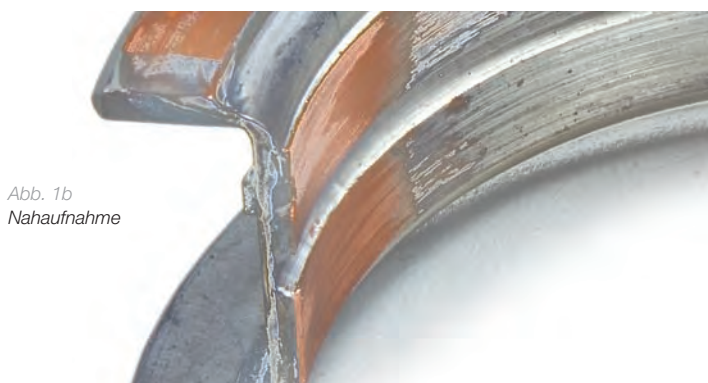
Im Bereich der Trennfuge des Gleitlagers befinden sich starke Verschleißspuren (Abb. 1a+b).

Für den vorliegenden Verschleiß sind folgende Montagefehler verantwortlich:

Abb. 2  
Versetzter Gleitlagerdeckel

- Die Schrauben dürfen nur mit dem passenden Werkzeug angezogen werden.
- Die Anzugsmomente der Lagerschrauben müssen beachtet werden.
- Es ist auf die Zuordnung von Lagerdeckel zu Zylinder zu achten.
- Die Gleitlagerschraube muss überprüft und eventuell nachbearbeitet werden.

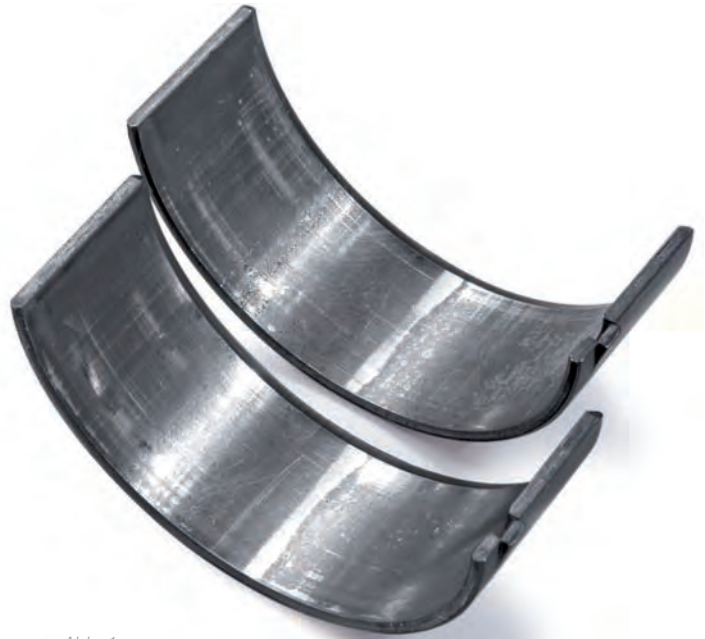
Dieses Schadensbild wird durch einen Bearbeitungsfehler der Kurbelwelle verursacht. Die Lagerzapfen auf der Kurbelwelle weisen einen zu großen Eckenradius auf. An diesem Radius nutzen sich die Außenkanten der Lagerschale ab.

Abb. 1  
Abgenutzte Gleitlager-Außenkanten

- Die Lagerzapfen müssen auf das den Herstellerangaben entsprechende Maß nachgearbeitet werden.
- Beim Einbau ist auf den passenden Sitz der Lagerschalen zu achten.

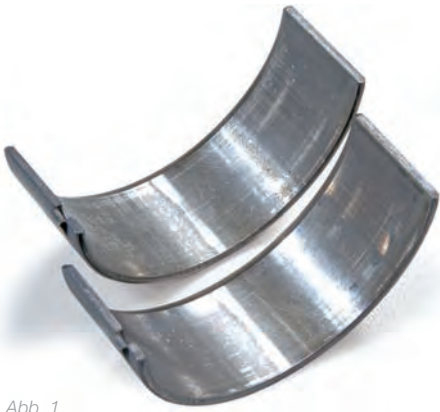
Abb. 1  
Glänzende Stellen an den Laufflächen der Lagerschalen

- Die ersten Anzeichen sind hochglänzende Stellen am Gleitlager (Abb. 1).
- Bei anhaltendem Betrieb unter Mangelschmierung laufen die Gleitlager dann bläulich an und verfärben sich schwarz (Abb. 2).
- Bei extremen Fällen kommt es zum Aufschmelzen der Gleitschicht (Abb. 3) sowie zum Verschweißen des Gleitlagers mit dem Lagerzapfen.

Die hier beschriebenen Beschädigungen der Gleitlager sind auf ungenügende Schmierung zurückzuführen. Bei diesem Schadensbild gilt es zu unterscheiden, ob nur ein Gleitlager oder alle beschädigt sind.

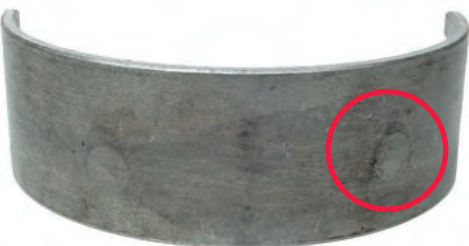
Abb. 4  
Verkehrt herum eingebautes Gleitlager – an der Außenseite: Abdrücke der Ölversorgungsbohrungen

- Eine Lagerhälfte ist mit Ölbohrungen versehen, die andere nicht. Werden diese Lagerschalen falsch herum eingebaut, wird die Ölbohrung (Abb. 4) der Gleitlageraufnahme verschlossen, und es kann kein Öl in das Gleitlager gelangen.
- Verstopfte Ölbohrungen führen zur Mangelschmierung. Besonders bei Verwendung von biologischen Kraftstoffen besteht die Gefahr der Verstopfung des Öls und damit des Zusetzens der Ölbohrungen.

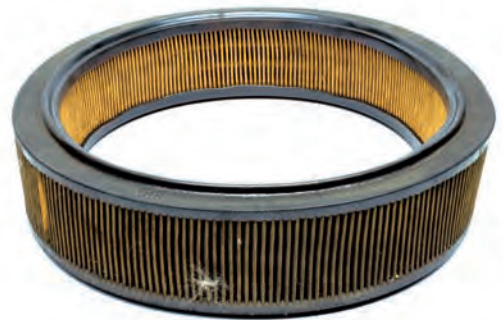
Abb. 3a  
Stark verschmutzter Luftfiltereinsatz, Wechsel unbedingt erforderlich

- Es müssen immer die vom Hersteller vorgeschriebenen Filter verwendet werden.
- Die Wechselintervalle sind unbedingt zu beachten.
- Beim Austausch des Kraftstofffilters ist das System ggf. zu entlüften.
- Die Kraftstoffleitungen sind auf Dichtheit zu prüfen.
- Die Luftfilter müssen nach Herstellerangaben gewechselt werden, bei starker Vermutung früher.
- Beim Wechsel des Luftfilters müssen die Dichtungsflächen im Gehäuse sorgfältig gereinigt werden.
- Die Funktion des Luftmassenmessers ist zu prüfen.

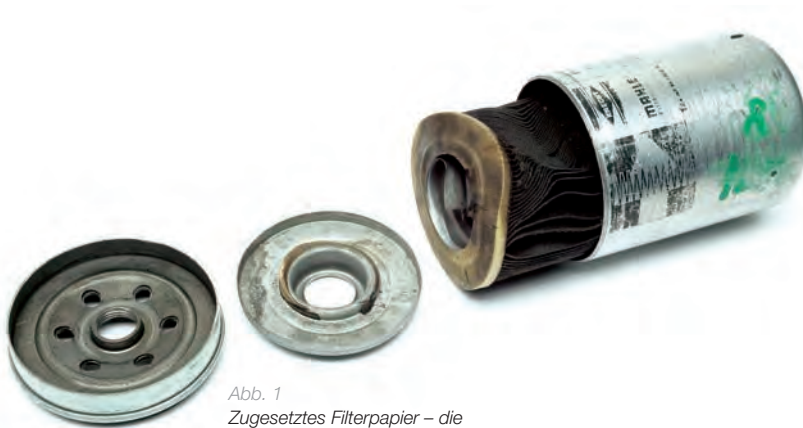
Abb. 1  
Zugesetztes Filterpapier – die Folge: kollabierter Filtereinsatz

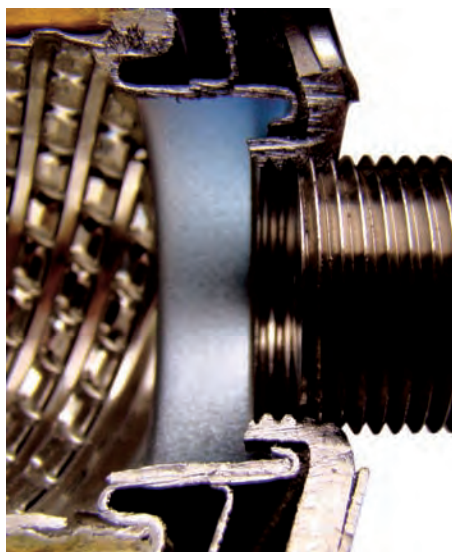
Abb. 2  
Zu kurzes Gewindestück durch gelöste Kontermutter

- Der Dichtring des Anschraubfilters muss vor dem Anziehen eingeeölt werden.
- Vor der Montage muss geprüft werden, ob der Anschraubstutzen die richtige Länge hat und ob die Kontermutter einen festen Sitz hat.
- Die Anschraubfilter dürfen nur nach Vorgabe von Hand angezogen werden, und es dürfen niemals Werkzeuge verwendet werden.
- Der Spin-On-Filter muss beim Anschrauben korrekt angesetzt werden.
- Zur Demontage dürfen nur die vorgesehenen Lösewerkzeuge oder ein Spannband verwendet werden. Geeignete Lösewerkzeuge: siehe Filterkatalog.
- Die Dichtringe beim Kraftstoffleitungsfilter müssen vor der Montage geschmiert werden.

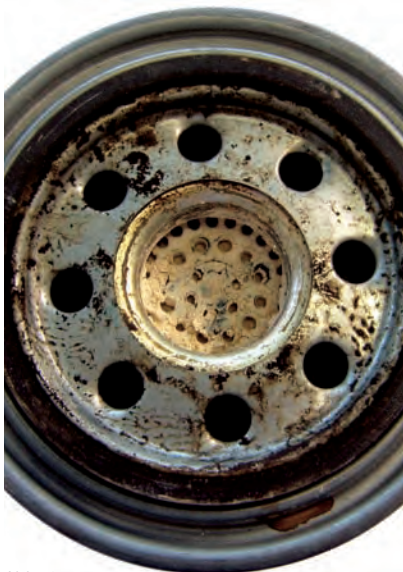
Abb. 1  
Granulataustritt aus der Lufttrockner-Patrone

- Die vorgegebenen Wechselintervalle sind unbedingt einzuhalten.
- Extremer Kurzstreckenverkehr mit Abschalten des Motors soll vermieden werden.
- Das Brems- und Luftfedersystem muss auf Dichtheit geprüft werden.
- Der Lufttrockner benötigt regelmäßig eine Regenerierungsphase. Hierzu müssen die Umschaltpunkte am Druckregler korrekt eingestellt sein.

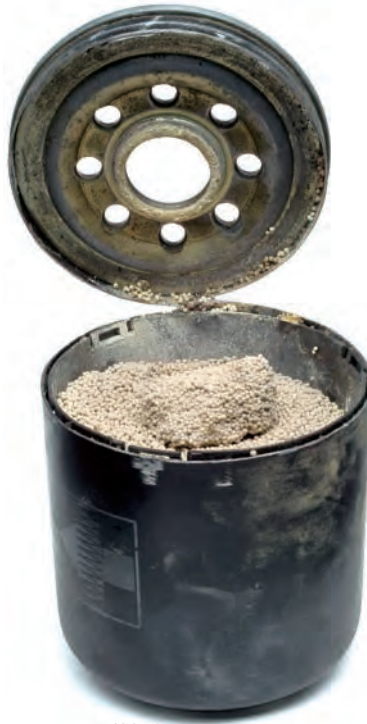
Abb. 2  
Verklumptes Granulat

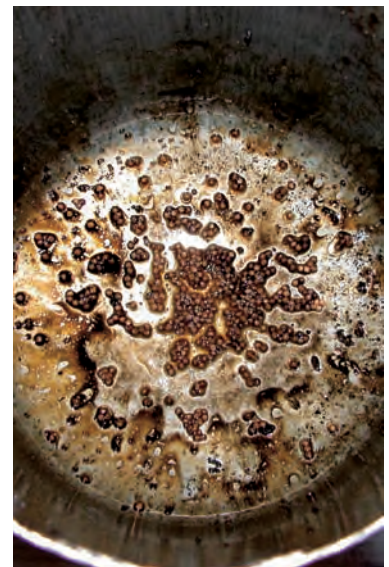
Abb. 3  
Granulat, Wasser und Öl in der Lufttrockner-Patrone
